CATÁLOGO MUNICIPAL DE BIENES INTEGRANTES DEL PATRIMONIO ARQUEOLÓGICO Y NORMAS PARA SU PROTECCIÓN

NORMAS URBANÍSTICAS MUNICIPALES DE VILLATUR DE HERREROS (BURGOS)

Catálogo de bienes integrantes del Patrimonio Arqueológico y Normas para su protección, para redacción de las Normas Urbanísticas Municipales

Villasur de Herreros (Burgos)

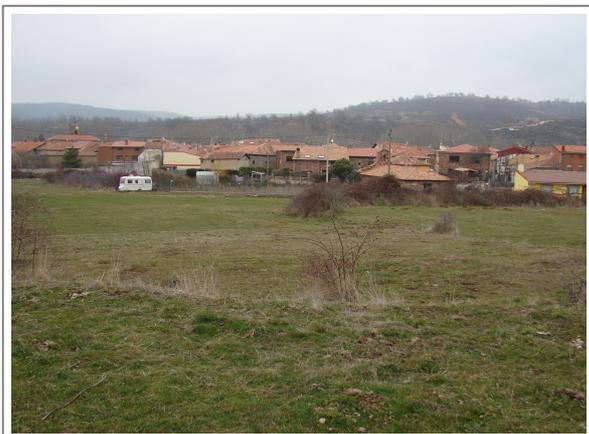
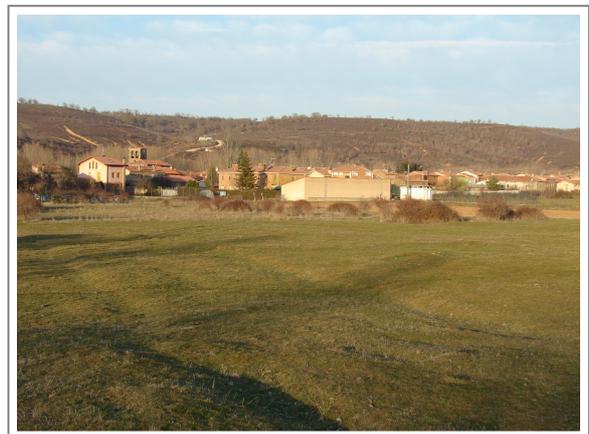
SU-R SE1, SE2, SE3

Los terrenos incluidos en este ámbito se emplazan en una zona ligeramente vergente hacia el Norte, hacia el cauce y ribera del río Arlanzón, presentando un perfil suave y el característico abancalamiento favorecido por su dedicación pretérita como eras de trilla, especialmente en el ámbito más oriental. En su práctica totalidad se encuentran cubiertos de pastizal ralo, alterno con alguna parcela roturada y otras en erial, lo cual ha favorecido una visibilidad aceptable para la determinación de estructuras emergentes, y prácticamente nula para identificar elementos de cultura material en superficie.

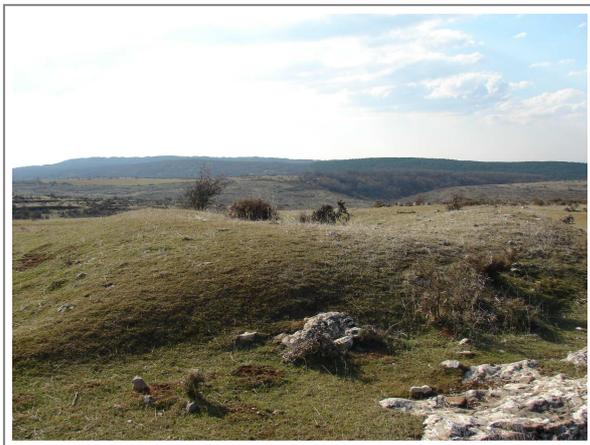
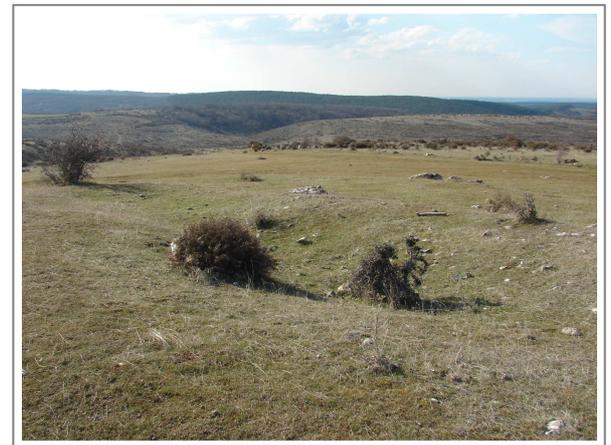
001 de 008

Sin daños evidentes
