AYUNTAMIENTO DE
VILLASUR DE HERREROS

NORMAS URBANÍSTICAS MUNICIPALES DE VILLASUR DE HERREROS (BURGOS)

DN-CT CATÁLOGO DE ELEMENTOS PROTEGIDOS

Julio de 2.013

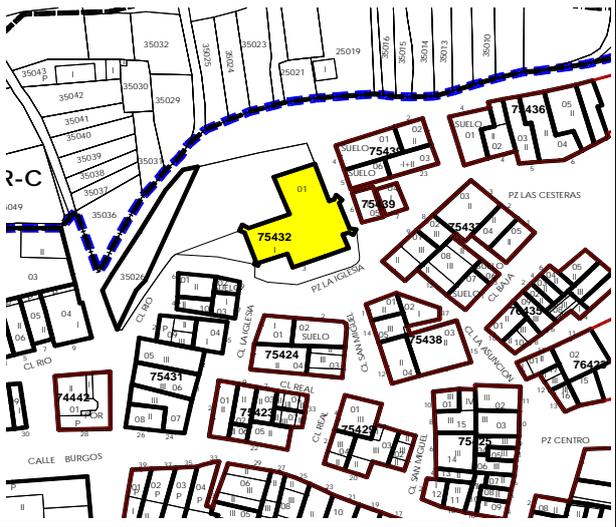
FOTOGRAFIA	PLANO DE EMPLAZAMIENTO

CARACTERÍSTICAS			
GENERALES		INTERÉS ARQUITECTÓNICO (mucho, bastante, poco, nada)	
ANTIGÜEDAD	SIGLOS XII, XV, XVII y XVIII	ORGANIZACIÓN INTERNA	MUCHO
ESTILO ARQUITECT.	GÓTICO, TORRE ROMÁNICA	ESTRUCTURA	MUCHO
USO	EQUIPAMIENTO RELIGIOSO	FACHADA	MUCHO
PROPIEDAD	PRIVADA	CUBIERTA	MUCHO
TIPOLOGIA	EDIFICACIÓN SINGULAR AISLADA	OTROS	
Nº DE PLANTAS	1		
MATERIALES DE LA CONSTRUCCIÓN		ESTADO DE CONSERVACION (bueno, regular, malo)	
ESTRUCTURA	PIEDRA	GENERAL	BUENO
FACHADA	PIEDRA EN SILLERÍA	FACHADA	BUENO
CUBIERTA	TEJA CERÁMICA	CUBIERTA	BUENO
CARPINTERIA	METÁLICA CON VIDRIERAS, PORTÓN MADERA	CARPINTERIA	BUENO
OTROS	CERRAMIENTO PARCELA PIEDRA Y REJERIA	OTROS

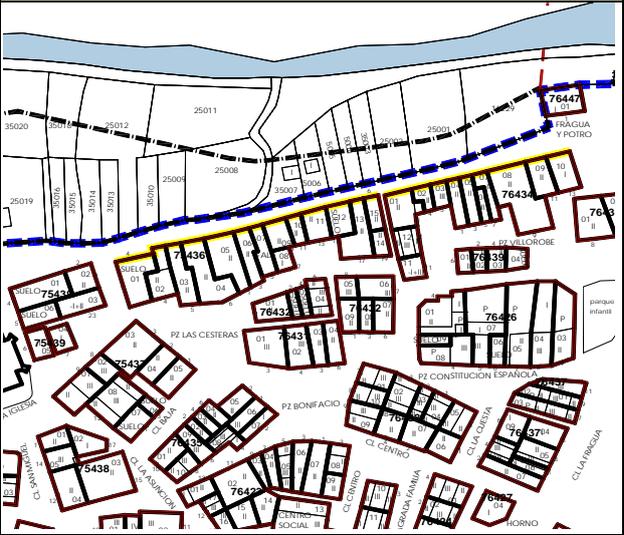
CARACTERÍSTICAS			
GENERALES		INTERÉS ARQUITECTÓNICO (mucho, bastante, poco, nada)	
ANTIGÜEDAD	SIGLO X	ORGANIZACIÓN INTERNA	
ESTILO ARQUITECT.	POPULAR DEFENSIVO	ESTRUCTURA	MUCHO
USO	CERRAMIENTO DE EDIFICACIONES	FACHADA	
PROPIEDAD	PRIVADA	CUBIERTA	
TIPOLOGIA	EDIFICACIÓN SINGULAR INTEGRADA EN EDIFICIOS	OTROS	
Nº DE PLANTAS			
MATERIALES DE LA CONSTRUCCION		ESTADO DE CONSERVACION (bueno, regular, malo)	
ESTRUCTURA	PIEDRA	GENERAL	MALO
FACHADA		FACHADA	
CUBIERTA		CUBIERTA	
CARPINTERIA		CARPINTERIA	
OTROS		OTROS	DEMOLIDA PARCIALMENTE

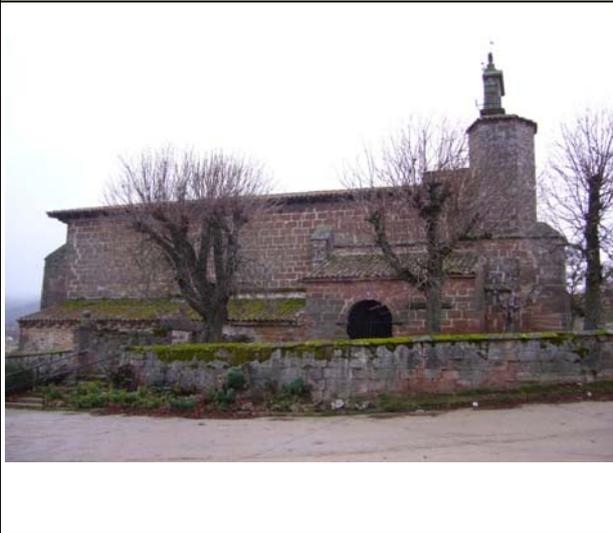
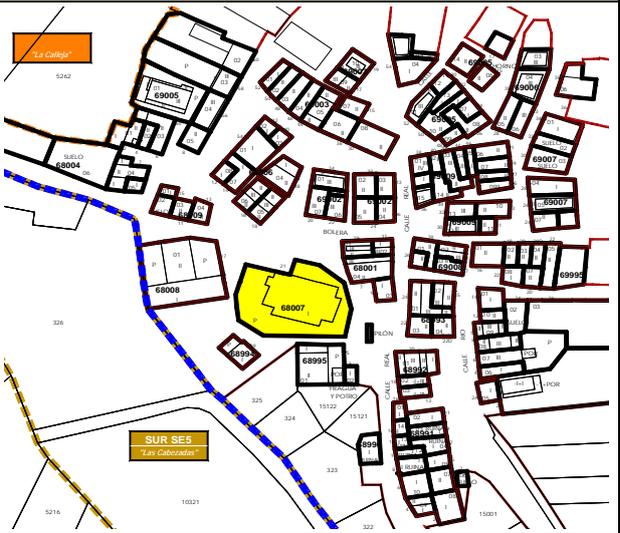
CARACTERÍSTICAS			
GENERALES		INTERÉS ARQUITECTÓNICO (mucho, bastante, poco, nada)	
ANTIGÜEDAD	SIGLOS XV, XVI y XVIII	ORGANIZACIÓN INTERNA	MUCHO
ESTILO ARQUITECT.	GÓTICO, BARROCO Y NEOCLÁSICO	ESTRUCTURA	MUCHO
USO	EQUIPAMIENTO RELIGIOSO	FACHADA	MUCHO
PROPIEDAD	PRIVADA	CUBIERTA	MUCHO
TIPOLOGIA	EDIFICACIÓN SINGULAR AISLADA	OTROS	
Nº DE PLANTAS	1		
MATERIALES DE LA CONSTRUCCION		ESTADO DE CONSERVACION (bueno, regular, malo)	
ESTRUCTURA	PIEDRA	GENERAL	BUENO
FACHADA	PIEDRA EN SILLERÍA Y SILLAREJO	FACHADA	BUENO
CUBIERTA	TEJA CERÁMICA	CUBIERTA	BUENO
CARPINTERIA	METÁLICA, PORTÓN MADERA	CARPINTERIA	BUENO
OTROS	CERRAMIENTO PARCELA MURO PIEDRA	OTROS

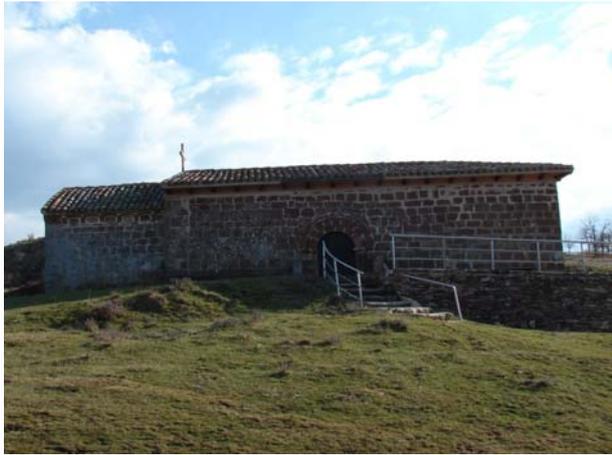
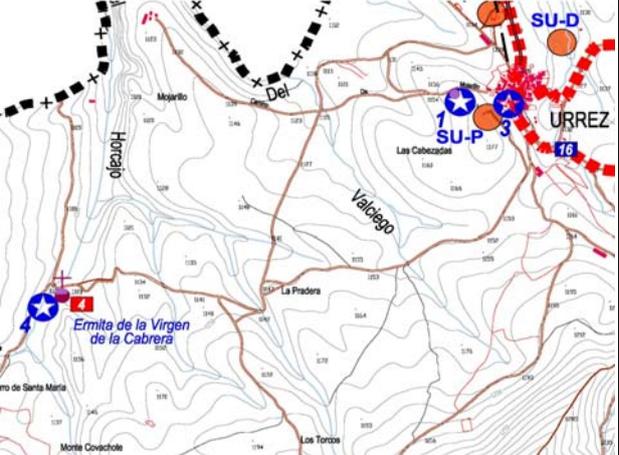
FOTOGRAFIA	PLANO DE EMPLAZAMIENTO

CARACTERÍSTICAS			
GENERALES		INTERÉS ARQUITECTÓNICO (mucho, bastante, poco, nada)	
<i>ANTIGÜEDAD</i>	SIGLOS XVII y XVIII	<i>ORGANIZACIÓN INTERNA</i>	MUCHO
<i>ESTILO ARQUECT.</i>	RELIGIOSO POPULAR	<i>ESTRUCTURA</i>	MUCHO
<i>USO</i>	EQUIPAMIENTO RELIGIOSO	<i>FACHADA</i>	MUCHO
<i>PROPIEDAD</i>	PRIVADA	<i>CUBIERTA</i>	MUCHO
<i>TIPOLOGIA</i>	EDIFICACIÓN SINGULAR AISLADA	<i>OTROS</i>	
<i>Nº DE PLANTAS</i>	1		
MATERIALES DE LA CONSTRUCCION		ESTADO DE CONSERVACION (bueno, regular, malo)	
<i>ESTRUCTURA</i>	PIEDRA	<i>GENERAL</i>	BUENO
<i>FACHADA</i>	PIEDRA EN SILLERÍA	<i>FACHADA</i>	BUENO
<i>CUBIERTA</i>	TEJA CERÁMICA	<i>CUBIERTA</i>	BUENO
<i>CARPINTERIA</i>	MADERA	<i>CARPINTERIA</i>	BUENO
<i>OTROS</i>	PORTADA ARCO MEDIO PUNTO TRES ARQUIVOLTAS	<i>OTROS</i>

MEDIDAS DE PROTECCION, CONSERVACION Y RECUPERACION					
ELEMENTOS DE INTERÉS A PROTEGER			ELEMENTOS IMPROPIOS		
<i>FACHADAS</i>	LA TOTALIDAD		- BARANDILLA ACERO INOXIDABLE EN MURO DE PARCELA		
<i>VOLUMETRIA</i>	LA TOTALIDAD				
<i>FÁBRICAS</i>	LAS DE PIEDRA				
<i>CUBIERTA</i>	LA TOTALIDAD				
<i>CHIMENEAS</i>		TIPOS DE OBRAS PERMITIDAS			
<i>ALEROS/CORNISAS</i>	LA TOTALIDAD	<i>CONSERVACIÓN</i>	SI	<i>REFORMA</i>	NO
<i>BALCONES/GALERIAS</i>		<i>MANTENIMIENTO</i>	SI	<i>RECONSTRUCCIÓN</i>	NO
<i>FORJADOS Y ESCALERAS</i>	LA TOTALIDAD	<i>CONSOLIDACIÓN</i>	SI	<i>REHABILITACIÓN</i>	NO
<i>BLASONES/ESCUDOS</i>		<i>RESTAURACIÓN</i>	SI	<i>AMPLIACIÓN</i>	NO
<i>DINTELES/JAMBAS</i>					
<i>CARPINTERIAS</i>	LA TOTALIDAD				
<i>REJERIAS</i>	LA TOTALIDAD				
<i>OTROS</i>	PORTADA ARCO MEDIO PUNTO CORNISA DE PIEDRA

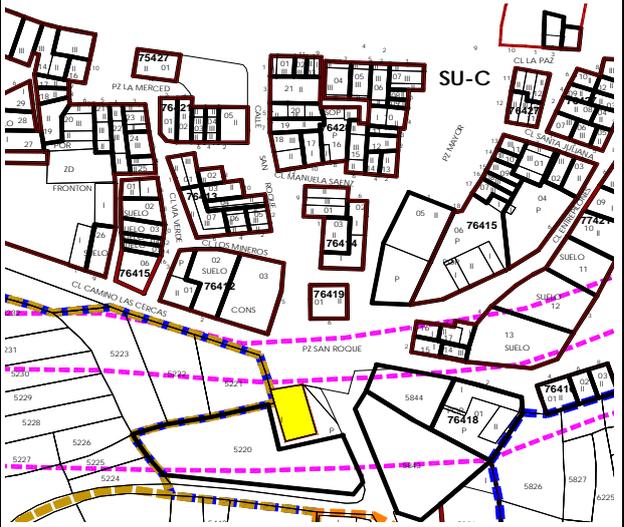
CARACTERÍSTICAS			
GENERALES		INTERÉS ARQUITECTÓNICO (mucho, bastante, poco, nada)	
<i>ANTIGÜEDAD</i>	SIGLO XVI, RECONSTRUCCIÓN TOTAL AÑO 2007	<i>ORGANIZACIÓN INTERNA</i>	MUCHO
<i>ESTILO ARQUITECT.</i>	RELIGIOSO POPULAR	<i>ESTRUCTURA</i>	MUCHO
<i>USO</i>	EQUIPAMIENTO RELIGIOSO	<i>FACHADA</i>	MUCHO
<i>PROPIEDAD</i>	PRIVADA	<i>CUBIERTA</i>	MUCHO
<i>TIPOLOGIA</i>	EDIFICACIÓN SINGULAR AISLADA	<i>OTROS</i>	
<i>Nº DE PLANTAS</i>	1		
MATERIALES DE LA CONSTRUCCION		ESTADOS DE CONSERVACION (bueno, regular, malo)	
<i>ESTRUCTURA</i>	PIEDRA	<i>GENERAL</i>	BUENO
<i>FACHADA</i>	PIEDRA EN SILLERÍA	<i>FACHADA</i>	BUENO
<i>CUBIERTA</i>	TEJA CERÁMICA	<i>CUBIERTA</i>	BUENO
<i>CARPINTERIA</i>	MADERA	<i>CARPINTERIA</i>	BUENO
<i>OTROS</i>	ATRIO CUBIERTA	<i>OTROS</i>

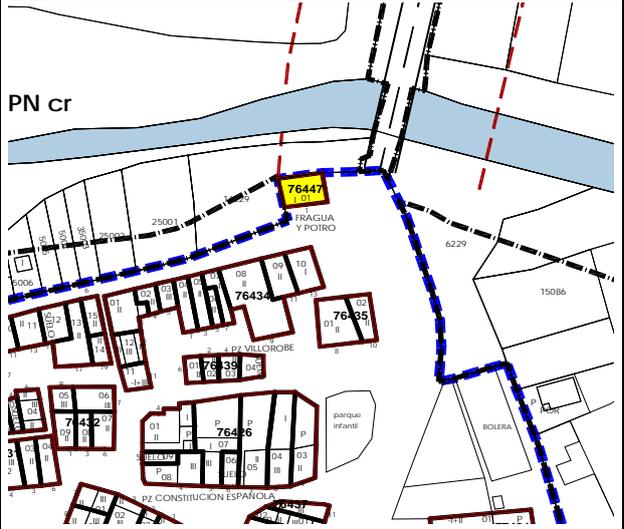
CARACTERÍSTICAS			
GENERALES		INTERÉS ARQUITECTÓNICO (mucho, bastante, poco, nada)	
ANTIGÜEDAD	SIN DETERMINAR, RECONSTRUIDO SIGLO XX	ORGANIZACIÓN INTERNA	BASTANTE
ESTILO ARQUECT.	POPULAR	ESTRUCTURA	BASTANTE
USO	EQUIPAMIENTO MUNICIPAL	FACHADA	MUCHO
PROPIEDAD	PÚBLICA	CUBIERTA	BASTANTE
TIPOLOGIA	EDIFICACIÓN AISLADA	OTROS	EDIFICACIÓN HISTÓRICA INDUSTRIAL
Nº DE PLANTAS	-		
MATERIALES DE LA CONSTRUCCION		ESTADO DE CONSERVACION (bueno, regular, malo)	
ESTRUCTURA	PIEDRA	GENERAL	BUENO
FACHADA	PIEDRA EN SILLERÍA	FACHADA	BUENO
CUBIERTA	MADERA Y TEJA CERÁMICA	CUBIERTA	BUENO
CARPINTERIA	METÁLICA Y MADERA	CARPINTERIA	REGULAR
OTROS		OTROS

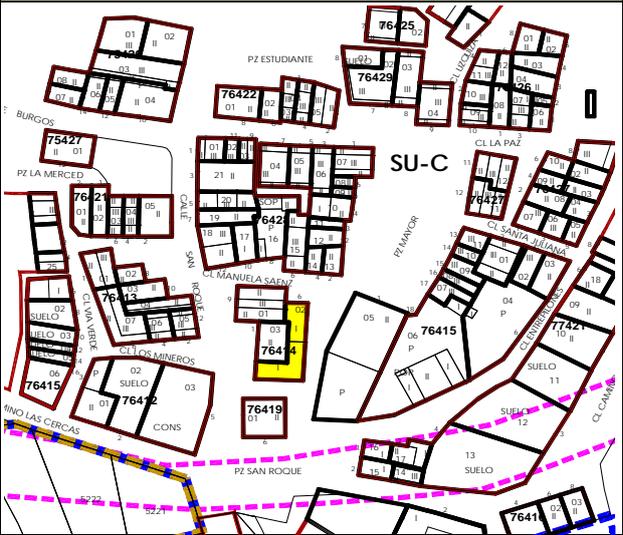
CARACTERÍSTICAS			
GENERALES		INTERÉS ARQUITECTÓNICO (mucho, bastante, poco, nada)	
ANTIGÜEDAD	1910	ORGANIZACIÓN INTERNA	BASTANTE
ESTILO ARQUECT.	POPULAR	ESTRUCTURA	BASTANTE
USO	ALMACÉN	FACHADA	BASTANTE
PROPIEDAD	PRIVADA	CUBIERTA	BASTANTE
TIPOLOGIA	EDIFICACIÓN EN MANZANA CERRADA	OTROS	EDIFICACIÓN HISTÓRICA INDUSTRIAL
Nº DE PLANTAS	-		
MATERIALES DE LA CONSTRUCCION		ESTADO DE CONSERVACION (bueno, regular, malo)	
ESTRUCTURA	PIEDRA Y MADERA	GENERAL	BUENO
FACHADA	PIEDRA MAMPOSTERÍA. SILLARES EN ESQUINA	FACHADA	BUENO
CUBIERTA	MADERA Y TEJA CERÁMICA	CUBIERTA	BUENO
CARPINTERIA	MADERA. PORTÓN TRASERO METÁLICO	CARPINTERIA	REGULAR
OTROS		OTROS

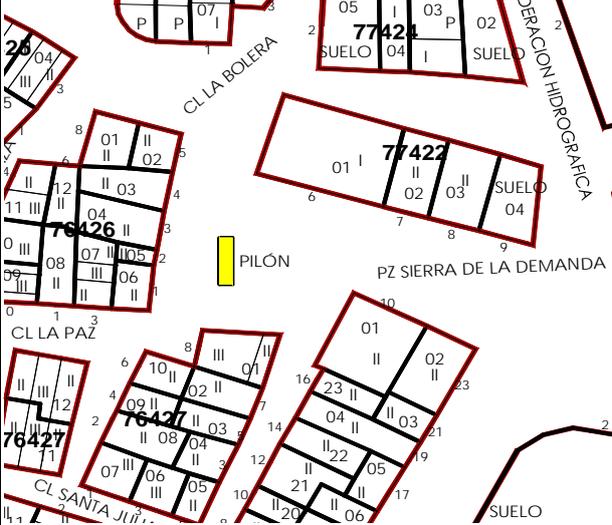
CARACTERÍSTICAS			
GENERALES		INTERÉS ARQUITECTÓNICO (mucho, bastante, poco, nada)	
ANTIGÜEDAD	SIGLO XX	ORGANIZACIÓN INTERNA	
ESTILO ARQUECT.	POPULAR	ESTRUCTURA	BASTANTE
USO	PILÓN Y FUENTE	FACHADA	
PROPIEDAD	PÚBLICA	CUBIERTA	
TIPOLOGIA	AISLADA	OTROS	
Nº DE PLANTAS	-		
MATERIALES DE LA CONSTRUCCION		ESTADO DE CONSERVACION (bueno, regular, malo)	
ESTRUCTURA	PIEDRA EN SILLERÍA	GENERAL	BUENO
FACHADA		FACHADA	
CUBIERTA		CUBIERTA	
CARPINTERIA		CARPINTERIA	
OTROS		OTROS

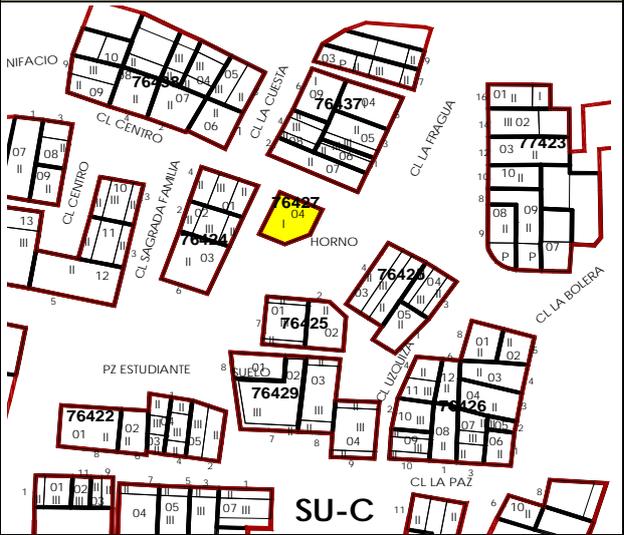
CARACTERÍSTICAS			
GENERALES		INTERÉS ARQUITECTÓNICO (mucho, bastante, poco, nada)	
ANTIGÜEDAD	SIGLO XIX	ORGANIZACIÓN INTERNA	BASTANTE
ESTILO ARQUITECT.	POPULAR	ESTRUCTURA	BASTANTE
USO	EQUIPAMIENTO DE OCIO	FACHADA	BASTANTE
PROPIEDAD	PÚBLICA	CUBIERTA	BASTANTE
TIPOLOGIA	AISLADA	OTROS	CHIMENEA: BASTANTE
Nº DE PLANTAS	1		
MATERIALES DE LA CONSTRUCCION		ESTADO DE CONSERVACION (bueno, regular, malo)	
ESTRUCTURA	PIEDRA Y MADERA	GENERAL	BUENO
FACHADA	PIEDRA EN MAMPOSTERÍA Y SILLERÍA	FACHADA	BUENO
CUBIERTA	HORMIGÓN Y TEJA CERÁMICA	CUBIERTA	BUENO
CARPINTERIA	MADERA	CARPINTERIA	BUENO
OTROS	CHIMENEA EN ELEMENTOS CERÁMICOS	OTROS

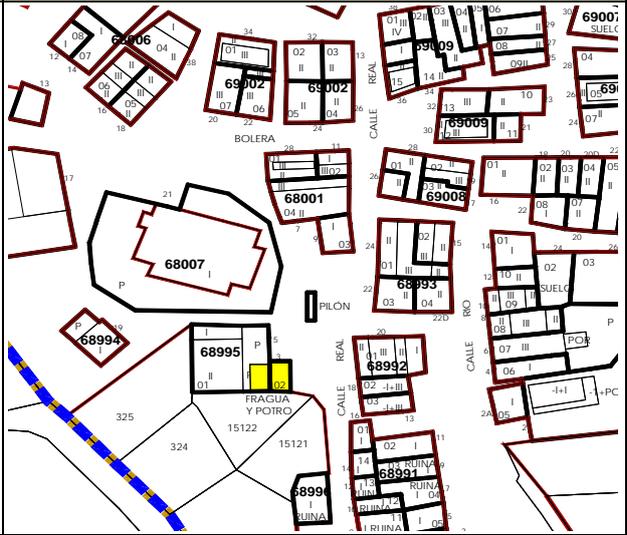
CARACTERÍSTICAS			
GENERALES		INTERÉS ARQUITECTÓNICO (mucho, bastante, poco, nada)	
ANTIGÜEDAD	SIGLO XIX	ORGANIZACIÓN INTERNA	BASTANTE
ESTILO ARQUECT.	POPULAR	ESTRUCTURA	MUCHO
USO	EQUIPAMIENTO HISTÓRICO	FACHADA	BASTANTE
PROPIEDAD	PÚBLICA	CUBIERTA	BASTANTE
TIPOLOGIA	AISLADA	OTROS	
Nº DE PLANTAS	1		
MATERIALES DE LA CONSTRUCCION		ESTADO DE CONSERVACION (bueno, regular, malo)	
ESTRUCTURA	PIEDRA Y MADERA	GENERAL	BUENO
FACHADA	PIEDRA EN MAMPOSTERÍA Y SILLERÍA	FACHADA	BUENO
CUBIERTA	MADERA Y TEJA CERÁMICA	CUBIERTA	BUENO
CARPINTERIA	MADERA	CARPINTERIA	BUENO
OTROS	POTRO DE HERRAR EN MADERA	OTROS

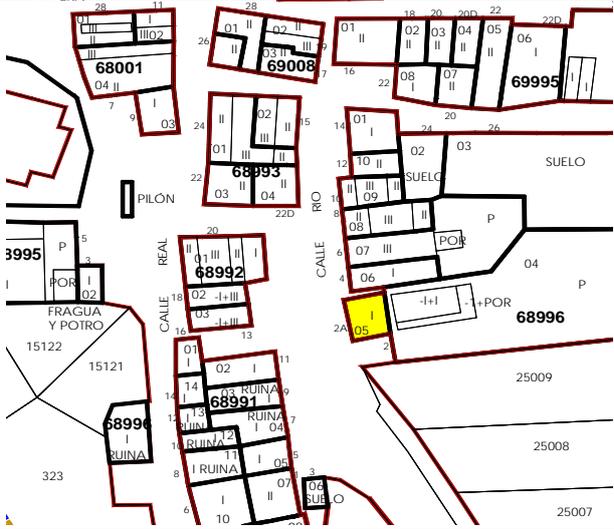
CARACTERÍSTICAS			
GENERALES		INTERÉS ARQUITECTÓNICO (mucho, bastante, poco, nada)	
<i>ANTIGÜEDAD</i>	SIGLO XIX	<i>ORGANIZACIÓN INTERNA</i>	MUCHO
<i>ESTILO ARQUITECT.</i>	POPULAR	<i>ESTRUCTURA</i>	MUCHO
<i>USO</i>	EQUIPAMIENTO HISTÓRICO	<i>FACHADA</i>	BASTANTE
<i>PROPIEDAD</i>	PÚBLICA	<i>CUBIERTA</i>	BASTANTE
<i>TIPOLOGIA</i>	AISLADA	<i>OTROS</i>	VASO: MUCHO
<i>Nº DE PLANTAS</i>	1		
MATERIALES DE LA CONSTRUCCION		ESTADO DE CONSERVACION (bueno, regular, malo)	
<i>ESTRUCTURA</i>	PIEDRA Y MADERA	<i>GENERAL</i>	BUENO
<i>FACHADA</i>	PIEDRA EN SILLERÍA Y REVOCO	<i>FACHADA</i>	BUENO
<i>CUBIERTA</i>	MADERA Y TEJA CERÁMICA	<i>CUBIERTA</i>	BUENO
<i>CARPINTERIA</i>		<i>CARPINTERIA</i>	BUENO
<i>OTROS</i>	VASO LAVADERO EN PIEDRA	<i>OTROS</i>

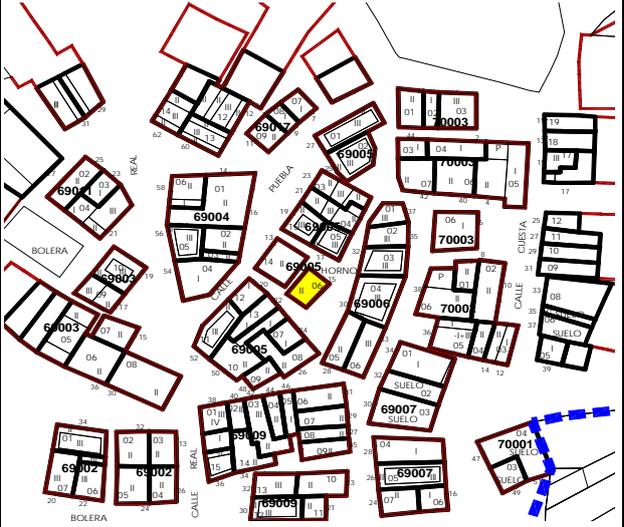
CARACTERÍSTICAS			
GENERALES		INTERÉS ARQUITECTÓNICO (mucho, bastante, poco, nada)	
ANTIGÜEDAD	SIGLO XIX	ORGANIZACIÓN INTERNA	BASTANTE
ESTILO ARQUITECT.	POPULAR	ESTRUCTURA	BASTANTE
USO	EQUIPAMIENTO DE OCIO	FACHADA	BASTANTE
PROPIEDAD	PÚBLICA	CUBIERTA	BASTANTE
TIPOLOGIA	AISLADA	OTROS	CHIMENEA: BASTANTE
Nº DE PLANTAS	1		
MATERIALES DE LA CONSTRUCCION		ESTADO DE CONSERVACION (bueno, regular, malo)	
ESTRUCTURA	PIEDRA Y MADERA	GENERAL	BUENO
FACHADA	PIEDRA EN MAMPOSTERÍA Y SILLERÍA	FACHADA	BUENO
CUBIERTA	MADERA Y TEJA CERÁMICA	CUBIERTA	BUENO
CARPINTERIA	MADERA	CARPINTERIA	BUENO
OTROS	CHIMENEA EN ELEMENTOS CERÁMICOS	OTROS

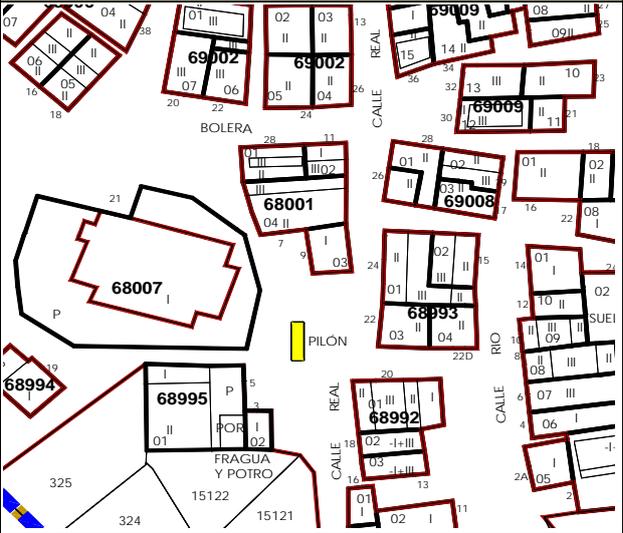
CARACTERÍSTICAS			
GENERALES		INTERÉS ARQUITECTONICO (mucho, bastante, poco, nada)	
ANTIGÜEDAD	SIGLO XX	ORGANIZACIÓN INTERNA	
ESTILO ARQUECT.	POPULAR	ESTRUCTURA	BASTANTE
USO	PILÓN Y FUENTE	FACHADA	
PROPIEDAD	PÚBLICA	CUBIERTA	
TIPOLOGIA	AISLADA	OTROS	
Nº DE PLANTAS	-		
MATERIALES DE LA CONSTRUCCION		ESTADO DE CONSERVACION (bueno, regular, malo)	
ESTRUCTURA	HORMIGÓN CON REMATE DE PIEDRA	GENERAL	BUENO
FACHADA		FACHADA	
CUBIERTA		CUBIERTA	
CARPINTERIA		CARPINTERIA	
OTROS		OTROS

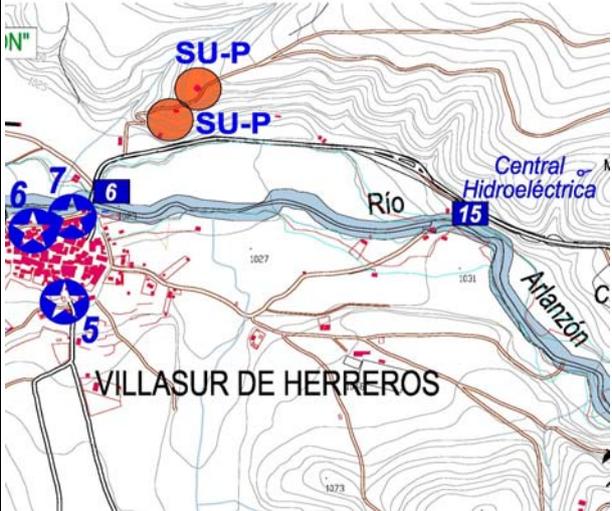
CARACTERÍSTICAS			
GENERALES		INTERÉS ARQUITECTÓNICO (mucho, bastante, poco, nada)	
ANTIGÜEDAD	AÑO 1935	ORGANIZACIÓN INTERNA	BASTANTE
ESTILO ARQUITECT.	INDUSTRIAL	ESTRUCTURA	BASTANTE
USO	CENTRAL HIDROELÉCTRICA Y VIVIENDA EN DESUSO	FACHADA	BASTANTE
PROPIEDAD	PRIVADA	CUBIERTA	BASTANTE
TIPOLOGIA	AISLADA	OTROS	MAQUINARIA: MUCHO
Nº DE PLANTAS	-		
MATERIALES DE LA CONSTRUCCION		ESTADO DE CONSERVACION (bueno, regular, malo)	
ESTRUCTURA	PIEDRA, HORMIGÓN Y MADERA	GENERAL	BUENO
FACHADA	PIEDRA MAMPOSTERÍA Y SILLERÍA, REVOCOS	FACHADA	BUENO
CUBIERTA	MADERA Y TEJA CERÁMICA	CUBIERTA	BUENO
CARPINTERIA	MADERA	CARPINTERIA	REGULAR
OTROS		OTROS	MAQUINARIA: BUENO

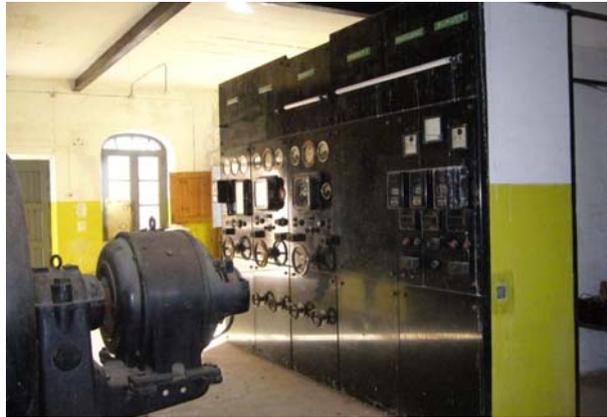
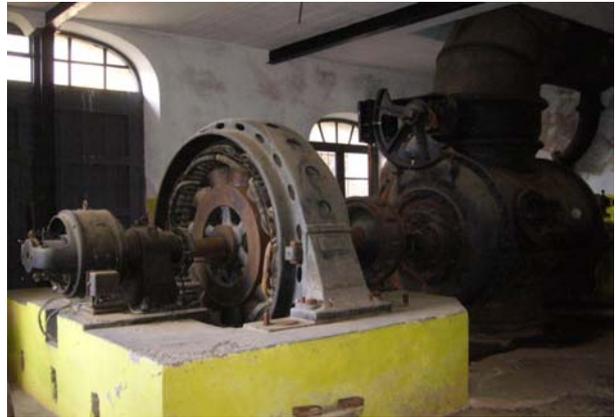
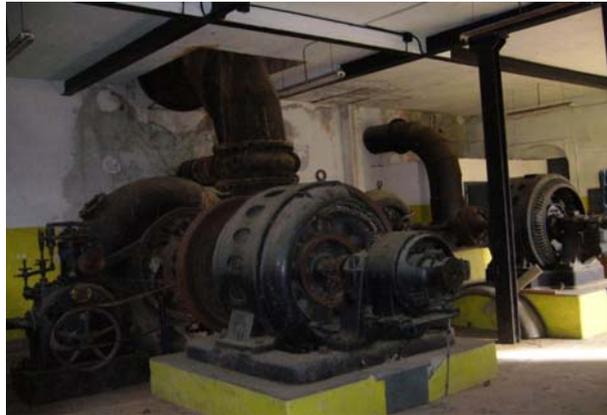
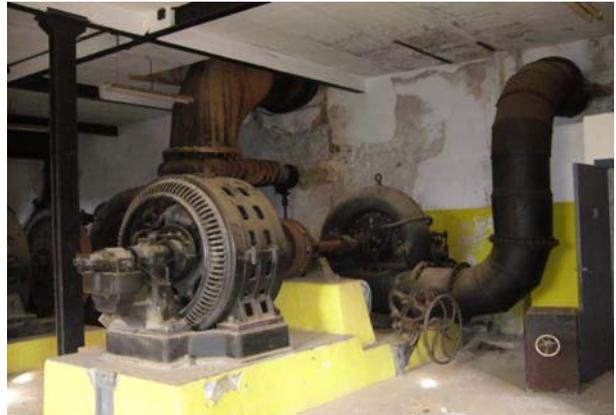
DESCRIPCION FOTOGRAFICA

Maquinaria electromecánica

MEDIDAS DE PROTECCION, CONSERVACION Y RECUPERACION					
ELEMENTOS DE INTERÉS A PROTEGER			ELEMENTOS IMPROPIOS		
FACHADAS	LA TOTALIDAD				
VOLUMETRIA	LA TOTALIDAD				
FÁBRICAS	REMATE DE PIEDRA				
CUBIERTA	LA TOTALIDAD				
CHIMENEAS					
ALEROS/CORNISAS					
BALCONES/GALERIAS	LA TOTALIDAD	CONSERVACIÓN	SI	REFORMA	SI
FORJADOS Y ESCALERAS	LA TOTALIDAD	MANTENIMIENTO	SI	RECONSTRUCCIÓN	NO
BLASONES/ESCUDOS		CONSOLIDACIÓN	SI	REHABILITACIÓN	SI
DINTELES/JAMBAS		RESTAURACIÓN	SI	AMPLIACIÓN	NO
CARPINTERIAS					
REJERIAS					
OTROS	MAQUINARIA E INSTALACIONES

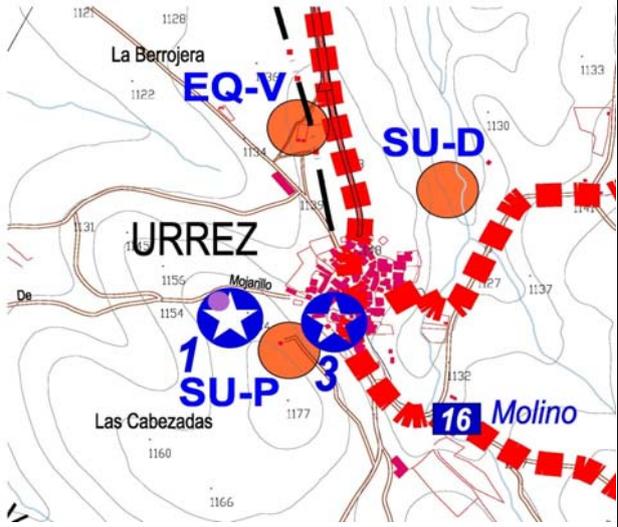
CARACTERÍSTICAS			
GENERALES		INTERÉS ARQUITECTÓNICO (mucho, bastante, poco, nada)	
ANTIGÜEDAD	SIGLO XX	ORGANIZACIÓN INTERNA	BASTANTE
ESTILO ARQUECT.	INDUSTRIAL	ESTRUCTURA	BASTANTE
USO	OCIO. MOLINO EN DESUSO	FACHADA	BASTANTE
PROPIEDAD	PÚBLICA	CUBIERTA	BASTANTE
TIPOLOGIA	AISLADA	OTROS	PORCHE: BASTANTE
Nº DE PLANTAS	UNA		
MATERIALES DE LA CONSTRUCCION		ESTADO DE CONSERVACION (bueno, regular, malo)	
ESTRUCTURA	PIEDRA Y MADERA	GENERAL	BUENO
FACHADA	PIEDRA MAMPOSTERÍA Y SILLERÍA	FACHADA	BUENO
CUBIERTA	MADERA Y TEJA CERÁMICA	CUBIERTA	REGULAR
CARPINTERIA	MADERA	CARPINTERIA	BUENO
OTROS		OTROS

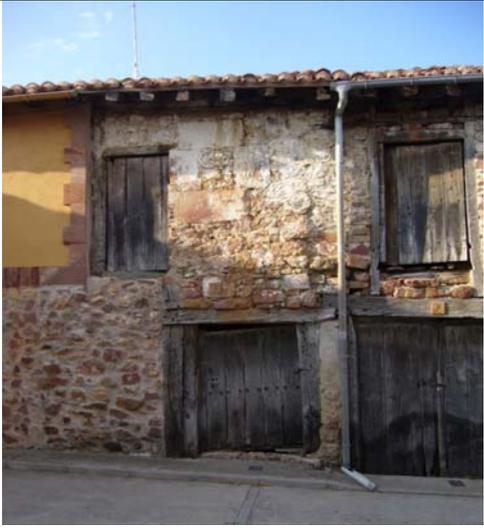
CARACTERÍSTICAS			
GENERALES		INTERÉS ARQUITECTÓNICO (mucho, bastante, poco, nada)	
ANTIGÜEDAD	SIGLO XIX	ORGANIZACIÓN INTERNA	POCO
ESTILO ARQUITECT.	POPULAR	ESTRUCTURA	BASTANTE
USO	ALMACÉN-HENIL	FACHADA	BASTANTE
PROPIEDAD	PRIVADA	CUBIERTA	BASTANTE
TIPOLOGIA	MANZANA CERRADA	OTROS	HUECO TRADICIONAL DE HENIL
Nº DE PLANTAS	DOS		EN 1ª PLANTA: MUCHO
MATERIALES DE LA CONSTRUCCION		ESTADO DE CONSERVACION (bueno, regular, malo)	
ESTRUCTURA	PIEDRA Y MADERA	GENERAL	REGULAR
FACHADA	PIEDRA MAMPOSTERÍA Y SILLARES	FACHADA	REGULAR
CUBIERTA	MADERA Y TEJA CERÁMICA	CUBIERTA	REGULAR
CARPINTERIA	MADERA. DINTEL Y JAMBAS PORTÓN EN MADERA	CARPINTERIA	REGULAR
OTROS		OTROS

MEDIDAS DE PROTECCION, CONSERVACION Y RECUPERACION					
ELEMENTOS DE INTERÉS A PROTEGER		ELEMENTOS IMPROPIOS			
FACHADAS	HUECO DE PORTÓN EN PB, HUECO DE PAJAR EN 1ª PLANTA Y PIEDRA	-HUECO DE PLANTA 1ª RECERCADO EN SILLARES CEGADO			
VOLUMETRIA		-ENCALADO DE FACHADA			
FÁBRICAS	DE PIEDRA				
CUBIERTA					
CHIMENEAS					
ALEROS/CORNISAS		TIPOS DE OBRAS PERMITIDAS			
BALCONES/GALERIAS		CONSERVACIÓN	SI	REFORMA	SI
FORJADOS Y ESCALERAS		MANTENIMIENTO	SI	RECONSTRUCCIÓN (parcial)	SI
BLASONES/ESCUDOS		CONSOLIDACIÓN	SI	REHABILITACIÓN	SI
DINTELES/JAMBAS		RESTAURACIÓN	SI	AMPLIACIÓN	NO
CARPINTERIAS	MORFOLOGIA Y MATERIAL DE PORTÓN Y HUECO DE PAJAR DE 1ª PLANTA	Se permite la apertura de nuevos huecos en plantas baja y 1ª. En todos los huecos predominará la dimensión vertical sobre la horizontal y no podrán tener una altura mayor de 1,20 m ni una anchura mayor de 0,90 m. Se autoriza el incremento de altura hasta la del pajar contiguo o la del de mayor altura de la manzana.

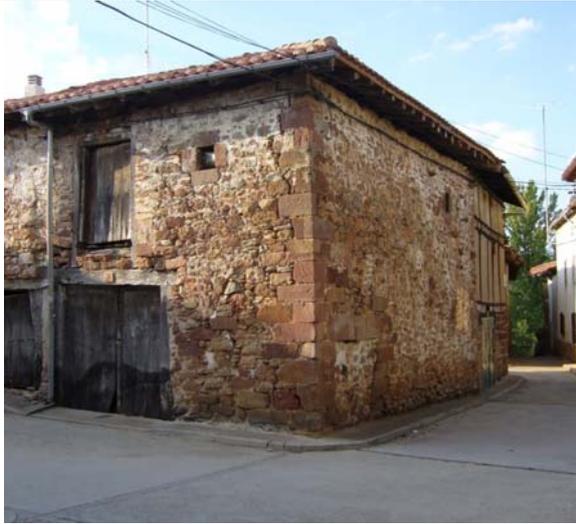
Planeamiento	NORMAS URBANÍSTICAS MUNICIPALES DE VILLASUR DE HERREROS	Nº FICHA	18
Núcleo	VILLASUR DE HERREROS	GRADO DE PROTECCION	AMBIENTAL
ELEMENTO	EDIFICIO		
DIRECCION	CALLE LOS HERREROS, 5		
REF. CATASTRAL	76432-07		
NATURALEZA	EDIFICIO ALMACÉN-HENIL

CARACTERÍSTICAS			
GENERALES		INTERÉS ARQUITECTÓNICO (mucho, bastante, poco, nada)	
ANTIGÜEDAD	SIGLO XIX	ORGANIZACIÓN INTERNA	POCO
ESTILO ARQUITECT.	POPULAR	ESTRUCTURA	BASTANTE
USO	ALMACÉN-HENIL	FACHADA	BASTANTE
PROPIEDAD	PRIVADA	CUBIERTA	BASTANTE
TIPOLOGIA	MANZANA CERRADA. EDIFICIO EN ESQUINA	OTROS	HUECO TRADICIONAL DE HENIL
Nº DE PLANTAS	DOS		EN 1ª PLANTA: MUCHO
MATERIALES DE LA CONSTRUCCION		ESTADO DE CONSERVACION (bueno, regular, malo)	
ESTRUCTURA	PIEDRA Y MADERA	GENERAL	REGULAR
FACHADA	PIEDRA MAMPOSTERÍA Y SILLARES	FACHADA	REGULAR
CUBIERTA	MADERA Y TEJA CERÁMICA	CUBIERTA	REGULAR
CARPINTERIA	MADERA. DINTEL Y JAMBAS PORTÓN EN MADERA	CARPINTERIA	REGULAR
OTROS		OTROS

MEDIDAS DE PROTECCION, CONSERVACION Y RECUPERACION					
ELEMENTOS DE INTERÉS A PROTEGER		ELEMENTOS IMPROPIOS			
FACHADAS	HUECO DE PORTÓN EN PB, HUECO DE PAJAR EN 1ª PLANTA Y PIEDRA	-HUECO DE PLANTA BAJA RECERCADO CON SILLARES CEGADO -ENCALADO DE FACHADA			
VOLUMETRIA					
FÁBRICAS	DE PIEDRA				
CUBIERTA					
CHIMENEAS					
ALEROS/CORNISAS		TIPOS DE OBRAS PERMITIDAS			
BALCONES/GALERIAS		CONSERVACIÓN	SI	REFORMA	SI
ESCALERAS		MANTENIMIENTO	SI	RECONSTRUCCIÓN (parcial)	SI
BLASONES/ESCUDOS		CONSOLIDACIÓN	SI	REHABILITACIÓN	SI
DINTELES/JAMBAS		RESTAURACIÓN	SI	AMPLIACIÓN	SI
CARPINTERIAS	MORFOLOGIA Y MATERIAL DE PORTÓN Y HUECO DE PAJAR DE 1ª PLANTA	Se autoriza la ampliación de los huecos de ventana existentes en planta 1ª, siempre que se recerquen con sillería de piedra. Se permite la apertura de nuevos huecos en plantas baja y 1ª. En todos los huecos predominará la dimensión vertical sobre la horizontal y no podrán tener una altura mayor de 1,20 m ni una anchura mayor de 0,90 m. Se autoriza el incremento de altura hasta la del pajar contiguo o la del de mayor altura de la manzana.

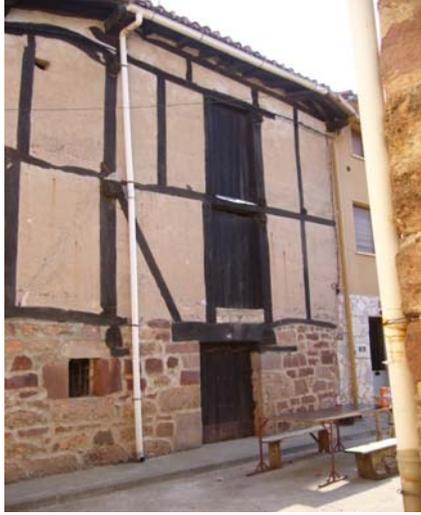
Planeamiento	NORMAS URBANÍSTICAS MUNICIPALES DE VILLASUR DE HERREROS	Nº FICHA	19
Núcleo	VILLASUR DE HERREROS	GRADO DE PROTECCION	AMBIENTAL
ELEMENTO	EDIFICIO		
DIRECCION	CALLE LOS HERREROS, 7		
REF. CATASTRAL	76432-06		
NATURALEZA	EDIFICIO ALMACÉN-HENIL

CARACTERÍSTICAS			
GENERALES		INTERÉS ARQUITECTÓNICO (mucho, bastante, poco, nada)	
ANTIGÜEDAD	SIGLO XIX	ORGANIZACIÓN INTERNA	POCO
ESTILO ARQUITECT.	POPULAR	ESTRUCTURA	BASTANTE
USO	ALMACÉN-HENIL	FACHADA	BASTANTE
PROPIEDAD	PRIVADA	CUBIERTA	BASTANTE
TIPOLOGIA	MANZANA CERRADA. EDIFICIO EN ESQUINA	OTROS	HUECOS TRADICIONALES DE HENIL EN 1ª Y 2ª PLANTA: MUCHO
Nº DE PLANTAS	TRES		
MATERIALES DE LA CONSTRUCCION		ESTADO DE CONSERVACION (bueno, regular, malo)	
ESTRUCTURA	PIEDRA Y MADERA	GENERAL	BUENO
FACHADA	PIEDRA MAMPOSTERÍA Y SILLARES PLANTA BAJA. ENTRAMADO Y REVOCO EN PLANTAS ALTAS	FACHADA	BUENO
CUBIERTA	MADERA Y TEJA CERÁMICA	CUBIERTA	BUENO
CARPINTERIA	MADERA. DINTEL Y JAMBAS HUECOS EN MADERA	CARPINTERIA	BUENO
OTROS		OTROS

MEDIDAS DE PROTECCION, CONSERVACION Y RECUPERACION					
ELEMENTOS DE INTERÉS A PROTEGER		ELEMENTOS IMPROPIOS			
FACHADAS	HUECO DE PORTÓN EN PB, HUECOS DE PAJAR EN 1ª Y 2ª PLANTA DE FACHADA LATERAL NORTE, ENTRAMADO Y PIEDRA	-CARPINTERIA DE PORTÓN DE FACHADA ESTE EN COLOR IMPROPIO			
VOLUMETRIA		-RECORTE DE DINTEL EN HUECO DE FACHADA ESTE			
FÁBRICAS	DE PIEDRA				
CUBIERTA					
CHIMENEAS					
ALEROS/CORNISAS					
BALCONES/GALERIAS					
ESCALERAS					
BLASONES/ESCUDOS					
DINTELES/JAMBAS					
CARPINTERIAS	MORFOLOGÍA Y MATERIAL DE PORTÓN Y HUECOS DE PAJAR DE 1ª Y 2ª PLANTA				
REJERIAS					
OTROS					
		TIPOS DE OBRAS PERMITIDAS			
		CONSERVACIÓN	SI	REFORMA	SI
		MANTENIMIENTO	SI	RECONSTRUCCIÓN (parcial)	SI
		CONSOLIDACIÓN	SI	REHABILITACIÓN	SI
		RESTAURACIÓN	SI	AMPLIACIÓN	SI
		Se autoriza la ampliación del hueco de ventana existente en planta baja, siempre que se recerque con sillería de piedra. Se permite la apertura de nuevos huecos en plantas baja, 1ª y 2ª. En todos los huecos predominará la dimensión vertical sobre la horizontal y no podrán tener una altura mayor de 1,20 m ni una anchura mayor de 0,90 m. Se autoriza el incremento de altura hasta la del pajar contiguo o la del de mayor altura de la manzana.

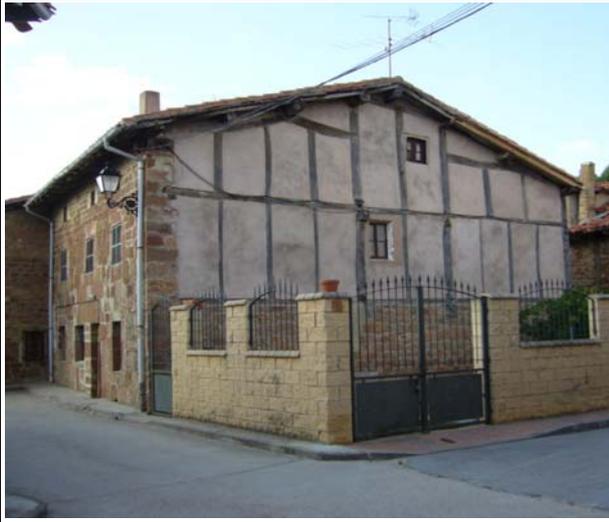
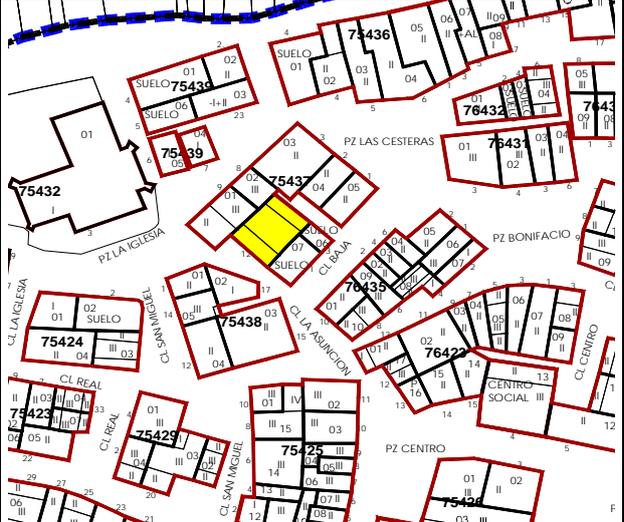
CARACTERÍSTICAS			
GENERALES		INTERÉS ARQUITECTÓNICO (mucho, bastante, poco, nada)	
ANTIGÜEDAD	SIGLO XIX (1.890)	ORGANIZACIÓN INTERNA	POCO
ESTILO ARQUITECT.	POPULAR	ESTRUCTURA	BASTANTE
USO	RESIDENCIAL	FACHADA	BASTANTE
PROPIEDAD	PRIVADA	CUBIERTA	BASTANTE
TIPOLOGIA	MANZANA CERRADA. EDIFICIO EN ESQUINA	OTROS	
Nº DE PLANTAS	TRES		
MATERIALES DE LA CONSTRUCCION		ESTADO DE CONSERVACION (bueno, regular, malo)	
ESTRUCTURA	PIEDRA Y MADERA	GENERAL	BUENO
FACHADA	PIEDRA EN SILLARES FACHADA PRINCIPAL. ENTRAMADO Y REVOCO EN FACHADA LATERAL	FACHADA	BUENO
CUBIERTA	MADERA Y TEJA CERÁMICA	CUBIERTA	BUENO
CARPINTERIA	MADERA. DINTEL Y JAMBAS HUECOS EN MADERA	CARPINTERIA	REGULAR
OTROS		OTROS

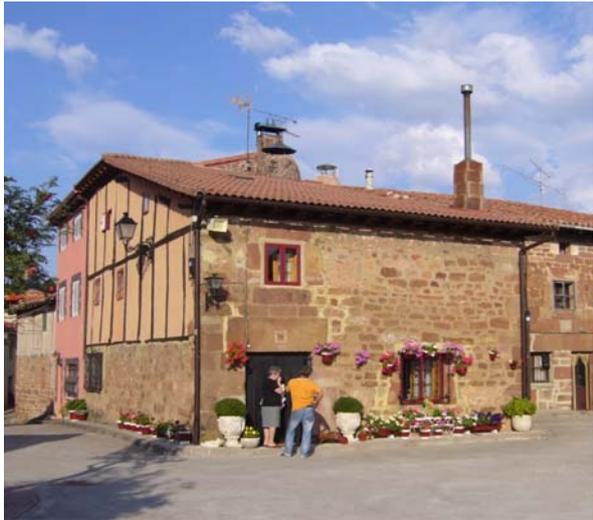
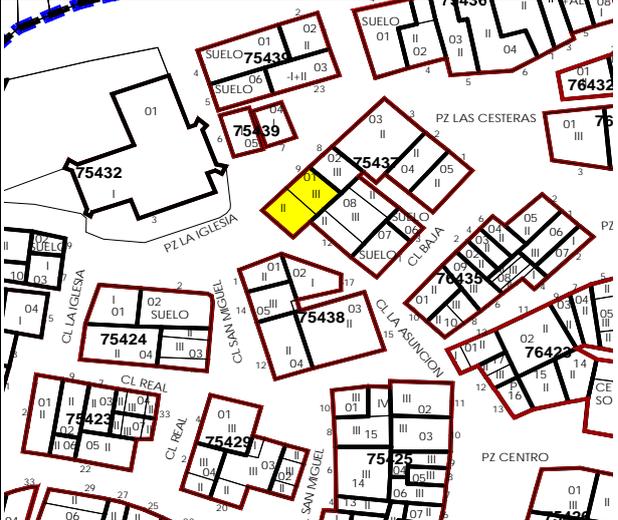
CARACTERÍSTICAS			
GENERALES		INTERÉS ARQUITECTÓNICO (mucho, bastante, poco, nada)	
ANTIGÜEDAD	SIGLO XIX	ORGANIZACIÓN INTERNA	POCO
ESTILO ARQUITECT.	POPULAR	ESTRUCTURA	BASTANTE
USO	RESIDENCIAL	FACHADA	BASTANTE
PROPIEDAD	PRIVADA	CUBIERTA	BASTANTE
TIPOLOGIA	MANZANA CERRADA. EDIFICIO EN ESQUINA	OTROS	
Nº DE PLANTAS	TRES		
MATERIALES DE LA CONSTRUCCION		ESTADO DE CONSERVACION (bueno, regular, malo)	
ESTRUCTURA	PIEDRA Y MADERA	GENERAL	BUENO
FACHADA	PIEDRA EN MAMPOSTERÍA FACHADA PRINCIPAL. ENTRAMADO Y REVOCO EN FACHADA LATERAL	FACHADA	BUENO
CUBIERTA	MADERA Y TEJA CERÁMICA	CUBIERTA	BUENO
CARPINTERIA	MADERA	CARPINTERIA	BUENO
OTROS		OTROS

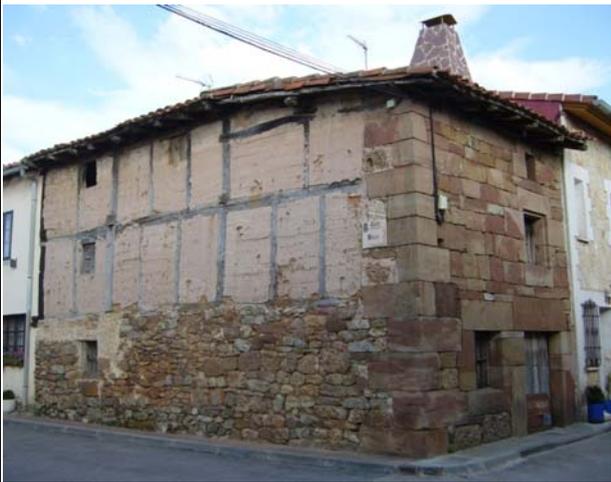
Planeamiento Núcleo	NORMAS URBANÍSTICAS MUNICIPALES DE VILLASUR DE HERREROS VILLASUR DE HERREROS	Nº FICHA 22
ELEMENTO DIRECCION REF. CATASTRAL NATURALEZA	EDIFICIO CALLE DE LA ASUNCIÓN, 10 75435-01 EDIFICIO DE VIVIENDA	GRADO DE PROTECCION AMBIENTAL

CARACTERÍSTICAS			
GENERALES		INTERÉS ARQUITECTÓNICO (mucho, bastante, poco, nada)	
ANTIGÜEDAD	SIGLO XIX	ORGANIZACIÓN INTERNA	POCO
ESTILO ARQUITECT.	POPULAR	ESTRUCTURA	BASTANTE
USO	RESIDENCIAL	FACHADA	BASTANTE
PROPIEDAD	PRIVADA	CUBIERTA	BASTANTE
TIPOLOGIA	MANZANA CERRADA. EDIFICIO EN ESQUINA	OTROS	FACHADA PRINCIPAL CON GRANDES SILLARES COLOCADOS A HUESO: MUCHO
Nº DE PLANTAS	TRES		
MATERIALES DE LA CONSTRUCCION		ESTADO DE CONSERVACION (bueno, regular, malo)	
ESTRUCTURA	PIEDRA Y MADERA	GENERAL	BUENO
FACHADA	PIEDRA SILLERÍA FACH. PRINC. MAMPOSTERÍA PB Y ENTRAMADO Y REVOCO EN FACHADA LATERAL	FACHADA	BUENO
CUBIERTA	MADERA Y TEJA CERÁMICA	CUBIERTA	BUENO
CARPINTERIA	MADERA	CARPINTERIA	REGULAR
OTROS		OTROS

MEDIDAS DE PROTECCION, CONSERVACION Y RECUPERACION						
ELEMENTOS DE INTERÉS A PROTEGER			ELEMENTOS IMPROPIOS			
FACHADAS	TODA LA FACHADA PRINCIPAL, ENTRAMADO Y PIEDRA DE FACHADA LATERAL					
VOLUMETRIA	LA TOTALIDAD					
FÁBRICAS	DE PIEDRA					
CUBIERTA						
CHIMENEAS						
ALEROS/CORNISAS						
BALCONES/GALERIAS			TIPOS DE OBRAS PERMITIDAS			
ESCALERAS			CONSERVACIÓN	SI	REFORMA	SI
BLASONES/ESCUDOS			MANTENIMIENTO	SI	RECONSTRUCCIÓN (parcial)	SI
DINTELES/JAMBAS			CONSOLIDACIÓN	SI	REHABILITACIÓN	SI
CARPINTERIAS	MORFOLOGIA Y MATERIAL DE PORTÓN DE MADERA DE FACHADA PRINCIPAL		RESTAURACIÓN	SI	AMPLIACIÓN	NO
REJERIAS			Se permite la apertura de nuevos huecos en fachada lateral. En todos los huecos predominará la dimensión vertical sobre la horizontal y no podrán tener una altura mayor de 1,20 m ni una anchura mayor de 0,90 m.			
OTROS

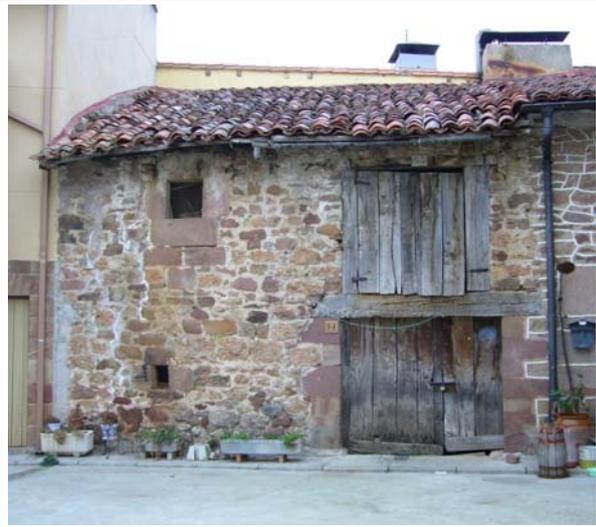
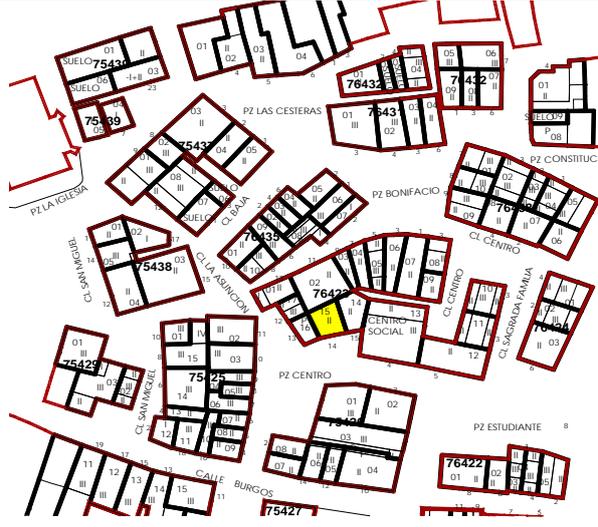
CARACTERÍSTICAS			
GENERALES		INTERÉS ARQUITECTÓNICO (mucho, bastante, poco, nada)	
ANTIGÜEDAD	SIGLO XIX	ORGANIZACIÓN INTERNA	POCO
ESTILO ARQUITECT.	POPULAR	ESTRUCTURA	BASTANTE
USO	ALMACÉN-HENIL	FACHADA	BASTANTE
PROPIEDAD	PRIVADA	CUBIERTA	BASTANTE
TIPOLOGIA	MANZANA CERRADA	OTROS	HUECO TRADICIONAL DE HENIL EN PLANTA 1ª Y DINTEL PORTÓN: MUCHO
Nº DE PLANTAS	DOS		
MATERIALES DE LA CONSTRUCCIÓN		ESTADO DE CONSERVACION (bueno, regular, malo)	
ESTRUCTURA	PIEDRA Y MADERA	GENERAL	BUENO
FACHADA	PIEDRA MAMPOSTERÍA Y SILLARES	FACHADA	BUENO
CUBIERTA	MADERA Y TEJA CERÁMICA	CUBIERTA	REGULAR
CARPINTERIA	MADERA	CARPINTERIA	REGULAR
OTROS		OTROS

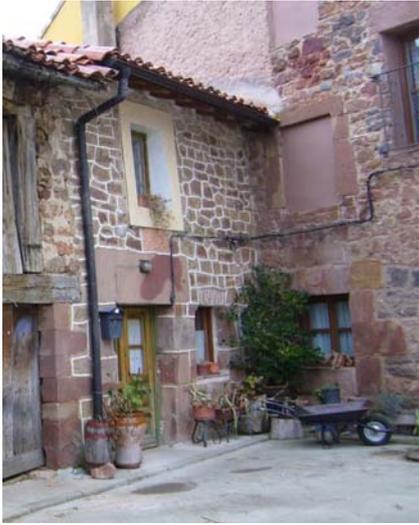
Planeamiento	NORMAS URBANÍSTICAS MUNICIPALES DE VILLASUR DE HERREROS	Nº FICHA	24
Núcleo	VILLASUR DE HERREROS	GRADO DE PROTECCION	AMBIENTAL
ELEMENTO	EDIFICIO		
DIRECCION	PLAZA CENTRO, 15		
REF. CATASTRAL	76423-14		
NATURALEZA	EDIFICIO DE VIVIENDA

CARACTERÍSTICAS			
GENERALES		INTERÉS ARQUITECTÓNICO (mucho, bastante, poco, nada)	
ANTIGÜEDAD	SIGLO XIX	ORGANIZACIÓN INTERNA	POCO
ESTILO ARQUITECT.	POPULAR	ESTRUCTURA	BASTANTE
USO	RESIDENCIAL	FACHADA	BASTANTE
PROPIEDAD	PRIVADA	CUBIERTA	BASTANTE
TIPOLOGIA	MANZANA CERRADA	OTROS	
Nº DE PLANTAS	DOS		
MATERIALES DE LA CONSTRUCCION		ESTADO DE CONSERVACION (bueno, regular, malo)	
ESTRUCTURA	PIEDRA Y MADERA	GENERAL	BUENO
FACHADA	PIEDRA MAMPOSTERÍA Y SILLARES	FACHADA	BUENO
CUBIERTA	MADERA Y TEJA CERÁMICA	CUBIERTA	BUENO
CARPINTERIA	MADERA	CARPINTERIA	BUENO
OTROS		OTROS

MEDIDAS DE PROTECCION, CONSERVACION Y RECUPERACION					
ELEMENTOS DE INTERÉS A PROTEGER		ELEMENTOS IMPROPIOS			
FACHADAS	LA TOTALIDAD	-RECERCADO DE VENTANA EN PLANTA 1ª CON REVOCO Y PINTURA			
VOLUMETRIA	LA TOTALIDAD	-JUNTAS DE MAMPUESTOS RESALTADAS Y EN COLOR BLANCO			
FÁBRICAS	DE PIEDRA				
CUBIERTA	LA TOTALIDAD				
CHIMENEAS					
ALEROS/CORNISAS	LA TOTALIDAD				
BALCONES/GALERIAS		TIPOS DE OBRAS PERMITIDAS			
ESCALERAS		CONSERVACIÓN	SI	REFORMA	SI
BLASONES/ESCUDOS		MANTENIMIENTO	SI	RECONSTRUCCIÓN (parcial)	SI
DINTELES/JAMBAS		CONSOLIDACIÓN	SI	REHABILITACIÓN	SI
CARPINTERIAS		RESTAURACIÓN	SI	AMPLIACIÓN	NO
REJERIAS					
OTROS

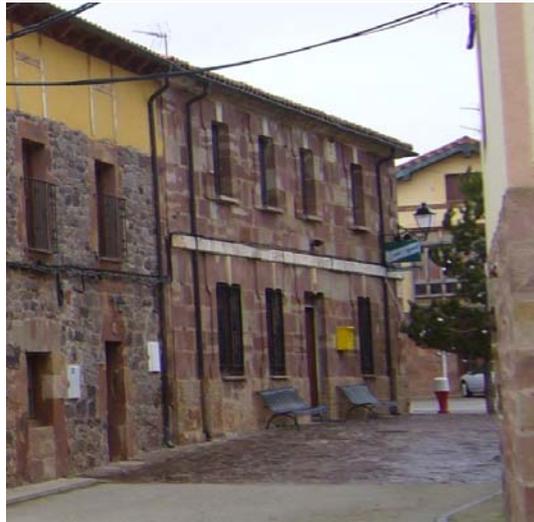
Planeamiento	NORMAS URBANÍSTICAS MUNICIPALES DE VILLASUR DE HERREROS	Nº FICHA	25
Núcleo	VILLASUR DE HERREROS	GRADO DE PROTECCION	
ELEMENTO	EDIFICIO	AMBIENTAL	
DIRECCION	PLAZA ESTUDIANTE, 5		
REF. CATASTRAL	76423-12		
NATURALEZA	EDIFICIO DE BAR Y OCIO

CARACTERÍSTICAS			
GENERALES		INTERÉS ARQUITECTÓNICO (mucho, bastante, poco, nada)	
<i>ANTIGÜEDAD</i>	SIGLO XX (1.952)	<i>ORGANIZACIÓN INTERNA</i>	POCO
<i>ESTILO ARQUITECT.</i>	POPULAR	<i>ESTRUCTURA</i>	BASTANTE
<i>USO</i>	RESIDENCIAL Y BAR	<i>FACHADA</i>	BASTANTE
<i>PROPIEDAD</i>	PRIVADA	<i>CUBIERTA</i>	BASTANTE
<i>TIPOLOGIA</i>	MANZANA CERRADA EN ESQUINA	<i>OTROS</i>	
<i>Nº DE PLANTAS</i>	DOS		
MATERIALES DE LA CONSTRUCCION		ESTADO DE CONSERVACION (bueno, regular, malo)	
<i>ESTRUCTURA</i>	PIEDRA Y MADERA	<i>GENERAL</i>	BUENO
<i>FACHADA</i>	PIEDRA SILLARES	<i>FACHADA</i>	BUENO
<i>CUBIERTA</i>	MADERA Y TEJA CERÁMICA	<i>CUBIERTA</i>	BUENO
<i>CARPINTERIA</i>	MADERA	<i>CARPINTERIA</i>	BUENO
<i>OTROS</i>	REJERÍA EN HUECOS DE PLANTA BAJA	<i>OTROS</i>

MEDIDAS DE PROTECCION, CONSERVACION Y RECUPERACION					
ELEMENTOS DE INTERÉS A PROTEGER			ELEMENTOS IMPROPIOS		
<i>FACHADAS</i>	LA TOTALIDAD				
<i>VOLUMETRIA</i>	LA TOTALIDAD				
<i>FÁBRICAS</i>	DE PIEDRA				
<i>CUBIERTA</i>	LA TOTALIDAD				
<i>CHIMENEAS</i>					
<i>ALEROS/CORNISAS</i>	LA TOTALIDAD				
<i>BALCONES/GALERIAS</i>			TIPOS DE OBRAS PERMITIDAS		
<i>ESCALERAS</i>		<i>CONSERVACIÓN</i>	SI	<i>REFORMA</i>	SI
<i>BLASONES/ESCUDOS</i>		<i>MANTENIMIENTO</i>	SI	<i>RECONSTRUCCIÓN (parcial)</i>	SI
<i>DINTELES/JAMBAS</i>		<i>CONSOLIDACIÓN</i>	SI	<i>REHABILITACIÓN</i>	SI
<i>CARPINTERIAS</i>		<i>RESTAURACIÓN</i>	SI	<i>AMPLIACIÓN</i>	NO
<i>REJERIAS</i>	HUECOS DE PLANTA BAJA				
<i>OTROS</i>

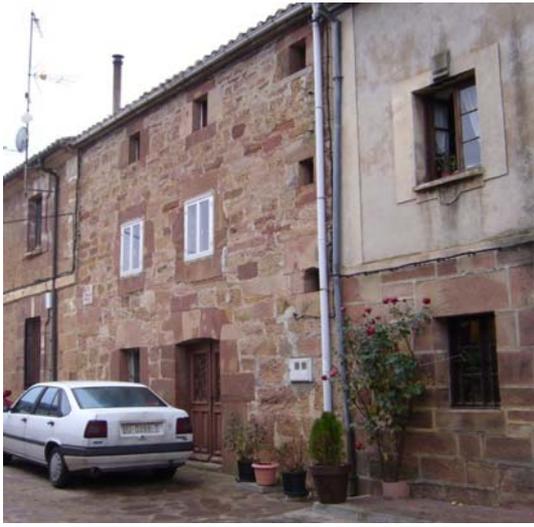
Planeamiento	NORMAS URBANÍSTICAS MUNICIPALES DE VILLASUR DE HERREROS	Nº FICHA	26
Núcleo	VILLASUR DE HERREROS	GRADO DE PROTECCION	
ELEMENTO	EDIFICIO	AMBIENTAL	
DIRECCION	CALLE SAGRADA FAMILIA, 1		
REF. CATASTRAL	76423-11		
NATURALEZA	EDIFICIO DE VIVIENDA

CARACTERÍSTICAS			
GENERALES		INTERÉS ARQUITECTÓNICO (mucho, bastante, poco, nada)	
ANTIGÜEDAD	SIGLO XX (1.903)	ORGANIZACIÓN INTERNA	POCO
ESTILO ARQUECT.	POPULAR	ESTRUCTURA	BASTANTE
USO	RESIDENCIAL	FACHADA	BASTANTE
PROPIEDAD	PRIVADA	CUBIERTA	BASTANTE
TIPOLOGIA	MANZANA CERRADA	OTROS	
Nº DE PLANTAS	DOS Y ENTRECUBIERTA		
MATERIALES DE LA CONSTRUCCION		ESTADO DE CONSERVACION (bueno, regular, malo)	
ESTRUCTURA	PIEDRA Y MADERA	GENERAL	BUENO
FACHADA	PIEDRA MAMPOSTERÍA Y SILLARES	FACHADA	BUENO
CUBIERTA	MADERA Y TEJA CERÁMICA	CUBIERTA	BUENO
CARPINTERIA	MADERA Y ALUMINIO	CARPINTERIA	BUENO
OTROS		OTROS

MEDIDAS DE PROTECCION, CONSERVACION Y RECUPERACION						
ELEMENTOS DE INTERÉS A PROTEGER			ELEMENTOS IMPROPIOS			
FACHADAS	LA TOTALIDAD		-CARPINTERÍA DE ALUMINIO EN SU COLOR COLOCADA A HACES EXTERIORES			
VOLUMETRIA	LA TOTALIDAD					
FÁBRICAS	DE PIEDRA					
CUBIERTA	LA TOTALIDAD					
CHIMENEAS			TIPOS DE OBRAS PERMITIDAS			
ALEROS/CORNISAS			CONSERVACIÓN	SI	REFORMA	SI
BALCONES/GALERIAS			MANTENIMIENTO	SI	RECONSTRUCCIÓN (parcial)	SI
ESCALERAS			CONSOLIDACIÓN	SI	REHABILITACIÓN	SI
BLASONES/ESCUDOS			RESTAURACIÓN	SI	AMPLIACIÓN	NO
DINTELES/JAMBAS						
CARPINTERIAS						
REJERIAS						
OTROS

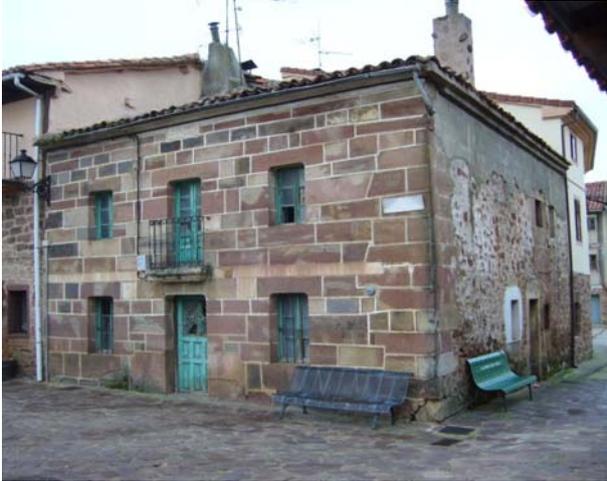
Planeamiento Núcleo	NORMAS URBANÍSTICAS MUNICIPALES DE VILLASUR DE HERREROS VILLASUR DE HERREROS	Nº FICHA 27
ELEMENTO DIRECCION REF. CATASTRAL NATURALEZA	EDIFICIO PLAZA ESTUDIANTE, 3 76426-02 EDIFICIO DE VIVIENDA	GRADO DE PROTECCION AMBIENTAL

CARACTERÍSTICAS			
GENERALES		INTERÉS ARQUITECTÓNICO (mucho, bastante, poco, nada)	
ANTIGÜEDAD	SIGLO XX	ORGANIZACIÓN INTERNA	POCO
ESTILO ARQUITECT.	POPULAR	ESTRUCTURA	BASTANTE
USO	RESIDENCIAL (DESHABITADO)	FACHADA	BASTANTE
PROPIEDAD	PRIVADA	CUBIERTA	BASTANTE
TIPOLOGIA	MANZANA CERRADA EN ESQUINA	OTROS	
Nº DE PLANTAS	DOS		
MATERIALES DE LA CONSTRUCCION		ESTADO DE CONSERVACION (bueno, regular, malo)	
ESTRUCTURA	PIEDRA Y MADERA	GENERAL	BUENO
FACHADA	PIEDRA SILLERÍA FACH. PRINC. MAMPOST. LATERAL	FACHADA	BUENO
CUBIERTA	MADERA Y TEJA CERÁMICA	CUBIERTA	BUENO
CARPINTERIA	MADERA	CARPINTERIA	BUENO
OTROS	BALCÓN PIEDRA Y ANTEPECHO DE FORJA	OTROS

MEDIDAS DE PROTECCION, CONSERVACION Y RECUPERACION						
ELEMENTOS DE INTERÉS A PROTEGER			ELEMENTOS IMPROPIOS			
FACHADAS	PRINCIPAL Y LATERAL		-HUECO DE VENTANA PLANTA BAJA FACHADA LATERAL RECERCADO			
VOLUMETRIA	LA TOTALIDAD		CON REVOCO Y PINTURA BLANCA.			
FÁBRICAS	DE PIEDRA		-REVOCO DE REPARACIÓN DE FACHDA LATERAL.			
CUBIERTA	LA TOTALIDAD					
CHIMENEAS						
ALEROS/CORNISAS			TIPOS DE OBRAS PERMITIDAS			
BALCONES/GALERIAS	BALCÓN DE FACHADA PRINCIPAL		CONSERVACIÓN	SI	REFORMA	SI
ESCALERAS			MANTENIMIENTO	SI	RECONSTRUCCIÓN (parcial)	SI
BLASONES/ESCUDOS			CONSOLIDACIÓN	SI	REHABILITACIÓN	SI
DINTELES/JAMBAS			RESTAURACIÓN	SI	AMPLIACIÓN	NO
CARPINTERIAS						
REJERIAS	DE BALCÓN					
OTROS	INSCRIPCIONES FACHADA PPAL

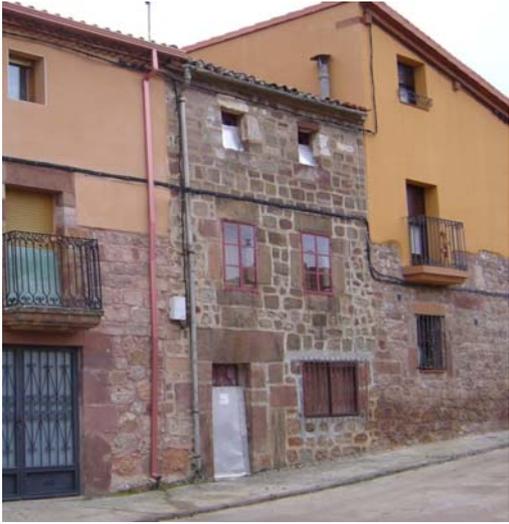
Planeamiento Núcleo	NORMAS URBANÍSTICAS MUNICIPALES DE VILLASUR DE HERREROS VILLASUR DE HERREROS	Nº FICHA 28
ELEMENTO DIRECCION REF. CATASTRAL NATURALEZA	EDIFICIO CALLE BURGOS, 24 75431-07 EDIFICIO DE VIVIENDA	GRADO DE PROTECCION AMBIENTAL

CARACTERÍSTICAS			
GENERALES		INTERÉS ARQUITECTÓNICO (mucho, bastante, poco, nada)	
ANTIGÜEDAD	SIGLO XIX	ORGANIZACIÓN INTERNA	POCO
ESTILO ARQUITECT.	POPULAR	ESTRUCTURA	BASTANTE
USO	RESIDENCIAL	FACHADA	BASTANTE
PROPIEDAD	PRIVADA	CUBIERTA	BASTANTE
TIPOLOGIA	MANZANA CERRADA CON FACHADA A DOS CALLES	OTROS	
Nº DE PLANTAS	TRES		
MATERIALES DE LA CONSTRUCCION		ESTADO DE CONSERVACION (bueno, regular, malo)	
ESTRUCTURA	PIEDRA Y MADERA	GENERAL	BUENO
FACHADA	PIEDRA MAMPOSTERÍA	FACHADA	BUENO
CUBIERTA	MADERA Y TEJA CERÁMICA	CUBIERTA	BUENO
CARPINTERIA	MADERA Y METÁLICA	CARPINTERIA	BUENO
OTROS		OTROS

MEDIDAS DE PROTECCION, CONSERVACION Y RECUPERACION						
ELEMENTOS DE INTERÉS A PROTEGER			ELEMENTOS IMPROPIOS			
FACHADAS	PRINCIPAL Y TRASERA		-CARPINTERÍA METÁLICA EN PLANTA 1ª COLOCADA A HACES EXTERIORES			
VOLUMETRIA	LA TOTALIDAD		-DIMENSIÓN HUECO DE VENTANA PLANTA BAJA			
FÁBRICAS	DE PIEDRA		-CARPINTERÍA DE ALUMINIO EN SU COLOR DE PUERTA PRINCIPAL			
CUBIERTA	LA TOTALIDAD					
CHIMENEAS						
ALEROS/CORNISAS			TIPOS DE OBRAS PERMITIDAS			
BALCONES/GALERIAS			CONSERVACIÓN	SI	REFORMA	SI
ESCALERAS			MANTENIMIENTO	SI	RECONSTRUCCIÓN (parcial)	SI
BLASONES/ESCUDOS			CONSOLIDACIÓN	SI	REHABILITACIÓN	SI
DINTELES/JAMBAS			RESTAURACIÓN	SI	AMPLIACIÓN	NO
CARPINTERIAS						
REJERIAS						
OTROS

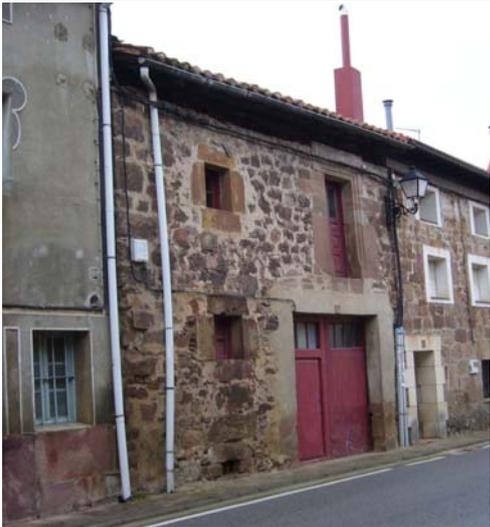
Planeamiento Núcleo	NORMAS URBANÍSTICAS MUNICIPALES DE VILLASUR DE HERREROS VILLASUR DE HERREROS	Nº FICHA 29
ELEMENTO DIRECCION REF. CATASTRAL NATURALEZA	EDIFICIO CALLE BURGOS, 23 75423-09 EDIFICIO ALMACÉN-HENIL	GRADO DE PROTECCION AMBIENTAL

CARACTERÍSTICAS			
GENERALES		INTERÉS ARQUITECTÓNICO (mucho, bastante, poco, nada)	
ANTIGÜEDAD	SIGLO XIX	ORGANIZACIÓN INTERNA	POCO
ESTILO ARQUITECT.	POPULAR	ESTRUCTURA	BASTANTE
USO	ALMACÉN-HENIL	FACHADA	BASTANTE
PROPIEDAD	PRIVADA	CUBIERTA	BASTANTE
TIPOLOGIA	MANZANA CERRADA	OTROS	
Nº DE PLANTAS	DOS		
MATERIALES DE LA CONSTRUCCION		ESTADO DE CONSERVACION (bueno, regular, malo)	
ESTRUCTURA	PIEDRA Y MADERA	GENERAL	REGULAR
FACHADA	PIEDRA MAMPOSTERÍA Y SILLERÍA	FACHADA	REGULAR
CUBIERTA	MADERA Y TEJA CERÁMICA	CUBIERTA	REGULAR
CARPINTERIA	MADERA	CARPINTERIA	REGULAR
OTROS		OTROS

MEDIDAS DE PROTECCION, CONSERVACION Y RECUPERACION					
ELEMENTOS DE INTERÉS A PROTEGER		ELEMENTOS IMPROPIOS			
FACHADAS	SOLO HUECO PORTÓN EN PB, HUECO DE PAJAR EN 1ª PLANTA Y PIEDRA	-RECERCADO CON REVOCO DE HUECO DE PORTÓN			
VOLUMETRIA	LA TOTALIDAD				
FÁBRICAS	DE PIEDRA				
CUBIERTA					
CHIMENEAS		TIPOS DE OBRAS PERMITIDAS			
ALEROS/CORNISAS		CONSERVACIÓN	SI	REFORMA	SI
BALCONES/GALERIAS		MANTENIMIENTO	SI	RECONSTRUCCIÓN (parcial)	SI
ESCALERAS		CONSOLIDACIÓN	SI	REHABILITACIÓN	SI
BLASONES/ESCUDOS		RESTAURACIÓN	SI	AMPLIACIÓN	NO
DINTELES/JAMBAS		Se autoriza la ampliación de los huecos de ventana existentes en planta baja y 1ª, siempre que se recerquen con sillería de piedra. En todos los huecos predominará la dimensión vertical sobre la horizontal y no podrán tener una altura mayor de 1,20 m ni una anchura mayor de 0,90 m.			
CARPINTERIAS					
REJERIAS					
OTROS	INSCRIPCIONES DINTEL

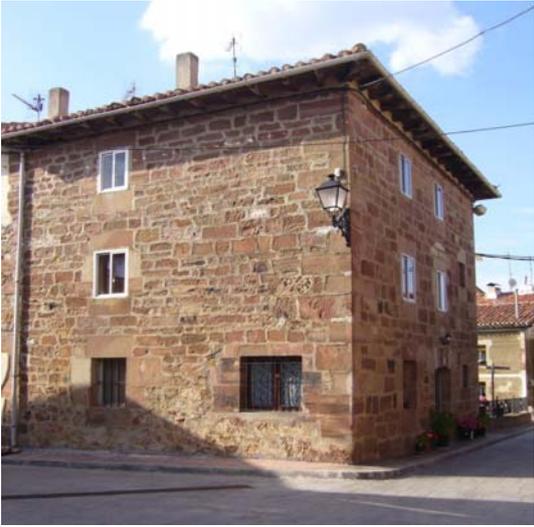
Planeamiento	NORMAS URBANÍSTICAS MUNICIPALES DE VILLASUR DE HERREROS	Nº FICHA	30
Núcleo	VILLASUR DE HERREROS	GRADO DE PROTECCION	
ELEMENTO	EDIFICIO	AMBIENTAL	
DIRECCION	CALLE SAN ROQUE, 2		
REF. CATASTRAL	75421-05		
NATURALEZA	EDIFICIO DE VIVIENDA

CARACTERÍSTICAS			
GENERALES		INTERÉS ARQUITECTÓNICO (mucho, bastante, poco, nada)	
<i>ANTIGÜEDAD</i>	SIGLO XIX	<i>ORGANIZACIÓN INTERNA</i>	POCO
<i>ESTILO ARQUECT.</i>	POPULAR	<i>ESTRUCTURA</i>	BASTANTE
<i>USO</i>	RESIDENCIAL	<i>FACHADA</i>	BASTANTE
<i>PROPIEDAD</i>	PRIVADA	<i>CUBIERTA</i>	BASTANTE
<i>TIPOLOGIA</i>	MANZANA CERRADA. EN ESQUINA, TRES FACHADAS	<i>OTROS</i>	
<i>Nº DE PLANTAS</i>	TRES		
MATERIALES DE LA CONSTRUCCION		ESTADO DE CONSERVACION (bueno, regular, malo)	
<i>ESTRUCTURA</i>	PIEDRA Y MADERA	<i>GENERAL</i>	BUENO
<i>FACHADA</i>	PIEDRA MAMPOSTERÍA Y SILLERÍA (TODAS)	<i>FACHADA</i>	BUENO
<i>CUBIERTA</i>	MADERA Y TEJA CERÁMICA	<i>CUBIERTA</i>	BUENO
<i>CARPINTERIA</i>	MADERA Y ALUMINIO	<i>CARPINTERIA</i>	BUENO
<i>OTROS</i>		<i>OTROS</i>

MEDIDAS DE PROTECCION, CONSERVACION Y RECUPERACION						
ELEMENTOS DE INTERÉS A PROTEGER			ELEMENTOS IMPROPIOS			
<i>FACHADAS</i>	LA TOTALIDAD		-SOBREVENTANAS DE ALUMINIO EN SU COLOR			
<i>VOLUMETRIA</i>	LA TOTALIDAD					
<i>FÁBRICAS</i>	DE PIEDRA					
<i>CUBIERTA</i>	LA TOTALIDAD					
<i>CHIMENEAS</i>			TIPOS DE OBRAS PERMITIDAS			
<i>ALEROS/CORNISAS</i>	LA TOTALIDAD		<i>CONSERVACIÓN</i>	SI	<i>REFORMA</i>	SI
<i>BALCONES/GALERIAS</i>			<i>MANTENIMIENTO</i>	SI	<i>RECONSTRUCCIÓN (parcial)</i>	SI
<i>ESCALERAS</i>			<i>CONSOLIDACIÓN</i>	SI	<i>REHABILITACIÓN</i>	SI
<i>BLASONES/ESCUDOS</i>			<i>RESTAURACIÓN</i>	SI	<i>AMPLIACIÓN</i>	NO
<i>DINTELES/JAMBAS</i>						
<i>CARPINTERIAS</i>						
<i>REJERIAS</i>						
<i>OTROS</i>

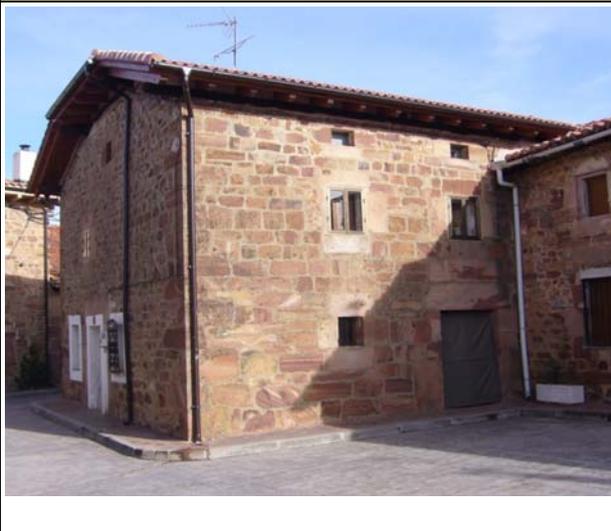
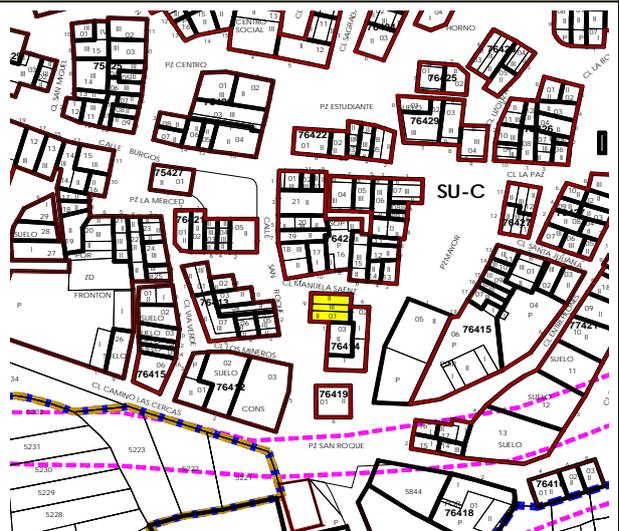
CARACTERÍSTICAS			
GENERALES		INTERÉS ARQUITECTÓNICO (mucho, bastante, poco, nada)	
ANTIGÜEDAD	SIGLO XIX	ORGANIZACIÓN INTERNA	POCO
ESTILO ARQUECT.	POPULAR	ESTRUCTURA	BASTANTE
USO	RESIDENCIAL	FACHADA	BASTANTE
PROPIEDAD	PRIVADA	CUBIERTA	BASTANTE
TIPOLOGIA	MANZANA CERRADA EN ESQUINA	OTROS	
Nº DE PLANTAS	DOS Y ENTRECUBIERTA		
MATERIALES DE LA CONSTRUCCION		ESTADO DE CONSERVACION (bueno, regular, malo)	
ESTRUCTURA	PIEDRA Y MADERA	GENERAL	BUENO
FACHADA	PIEDRA MAMPOSTERÍA Y SILLERÍA	FACHADA	BUENO
CUBIERTA	MADERA Y TEJA CERÁMICA	CUBIERTA	BUENO
CARPINTERIA	MADERA Y ALUMINIO	CARPINTERIA	BUENO
OTROS		OTROS

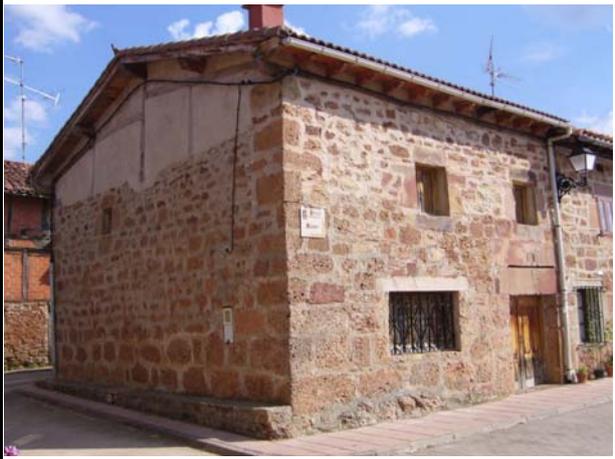
CARACTERÍSTICAS			
GENERALES		INTERÉS ARQUITECTÓNICO (mucho, bastante, poco, nada)	
<i>ANTIGÜEDAD</i>	SIGLO XIX (1.865)	<i>ORGANIZACIÓN INTERNA</i>	POCO
<i>ESTILO ARQUITECT.</i>	POPULAR	<i>ESTRUCTURA</i>	BASTANTE
<i>USO</i>	RESIDENCIAL	<i>FACHADA</i>	BASTANTE
<i>PROPIEDAD</i>	PRIVADA	<i>CUBIERTA</i>	BASTANTE
<i>TIPOLOGIA</i>	MANZANA CERRADA EN ESQUINA, TRES FACHADAS	<i>OTROS</i>	
<i>Nº DE PLANTAS</i>	TRES		
MATERIALES DE LA CONSTRUCCION		ESTADO DE CONSERVACION (bueno, regular, malo)	
<i>ESTRUCTURA</i>	PIEDRA Y MADERA	<i>GENERAL</i>	BUENO
<i>FACHADA</i>	PIEDRA MAMPOST Y SILLERÍA FACHADA PRINC. MAMPOST. Y ENTRAMADO-REVOCO FACH. LATER.	<i>FACHADA</i>	BUENO
<i>CUBIERTA</i>	MADERA Y TEJA CERÁMICA	<i>CUBIERTA</i>	BUENO
<i>CARPINTERIA</i>	MADERA	<i>CARPINTERIA</i>	BUENO
<i>OTROS</i>	DOBLE DINTEL PUERTA ENTRADA	<i>OTROS</i>

MEDIDAS DE PROTECCION, CONSERVACION Y RECUPERACION						
ELEMENTOS DE INTERÉS A PROTEGER			ELEMENTOS IMPROPIOS			
<i>FACHADAS</i>	LA TOTALIDAD		-LONGITUD VENTANA PLANTA BAJA Y DINTEL DE HORMIGÓN			
<i>VOLUMETRIA</i>	LA TOTALIDAD					
<i>FÁBRICAS</i>	PIEDRA, ENTRAMADO Y TAPIAL					
<i>CUBIERTA</i>	LA TOTALIDAD					
<i>CHIMENEAS</i>			TIPOS DE OBRAS PERMITIDAS			
<i>ALEROS/CORNISAS</i>	LA TOTALIDAD		<i>CONSERVACIÓN</i>	SI	<i>REFORMA</i>	SI
<i>BALCONES/GALERIAS</i>			<i>MANTENIMIENTO</i>	SI	<i>RECONSTRUCCIÓN (parcial)</i>	SI
<i>ESCALERAS</i>			<i>CONSOLIDACIÓN</i>	SI	<i>REHABILITACIÓN</i>	SI
<i>BLASONES/ESCUDOS</i>			<i>RESTAURACIÓN</i>	SI	<i>AMPLIACIÓN</i>	NO
<i>DINTELES/JAMBAS</i>	DOBLE DINTEL PUERTA ENTRADA					
<i>CARPINTERIAS</i>						
<i>REJERIAS</i>						
<i>OTROS</i>	INSCRIPCIÓN DINTEL PUERTA
