AYUNTAMIENTO DE
VILLASUR DE HERREROS

NORMAS URBANÍSTICAS MUNICIPALES DE VILLASUR DE HERREROS (BURGOS)

DN-CT CATÁLOGO DE ELEMENTOS PROTEGIDOS

Julio de 2.013

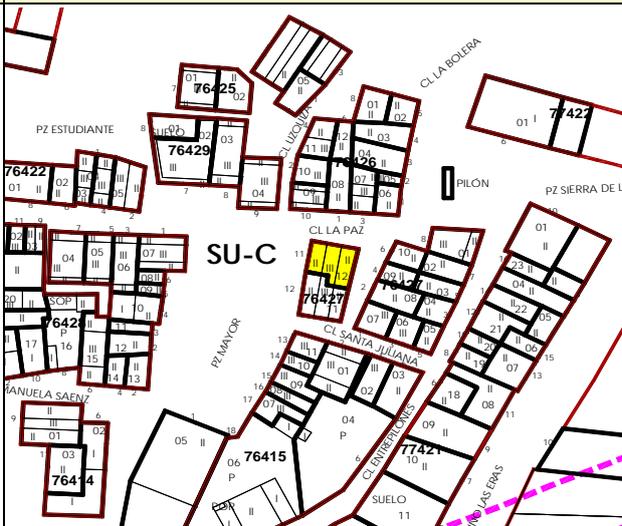
CARACTERÍSTICAS			
GENERALES		INTERÉS ARQUITECTÓNICO (mucho, bastante, poco, nada)	
<i>ANTIGÜEDAD</i>	SIGLO XIX (1.865)	<i>ORGANIZACIÓN INTERNA</i>	POCO
<i>ESTILO ARQUITECT.</i>	POPULAR	<i>ESTRUCTURA</i>	BASTANTE
<i>USO</i>	RESIDENCIAL	<i>FACHADA</i>	BASTANTE
<i>PROPIEDAD</i>	PRIVADA	<i>CUBIERTA</i>	BASTANTE
<i>TIPOLOGIA</i>	MANZANA CERRADA EN ESQUINA, TRES FACHADAS	<i>OTROS</i>	
<i>Nº DE PLANTAS</i>	TRES		
MATERIALES DE LA CONSTRUCCION		ESTADO DE CONSERVACION (bueno, regular, malo)	
<i>ESTRUCTURA</i>	PIEDRA Y MADERA	<i>GENERAL</i>	BUENO
<i>FACHADA</i>	PIEDRA MAMPOST Y SILLERÍA FACHADA PRINC. MAMPOST. Y ENTRAMADO-REVOCO FACH. LATER.	<i>FACHADA</i>	BUENO
<i>CUBIERTA</i>	MADERA Y TEJA CERÁMICA	<i>CUBIERTA</i>	BUENO
<i>CARPINTERIA</i>	MADERA	<i>CARPINTERIA</i>	BUENO
<i>OTROS</i>	DOBLE DINTEL PUERTA ENTRADA	<i>OTROS</i>

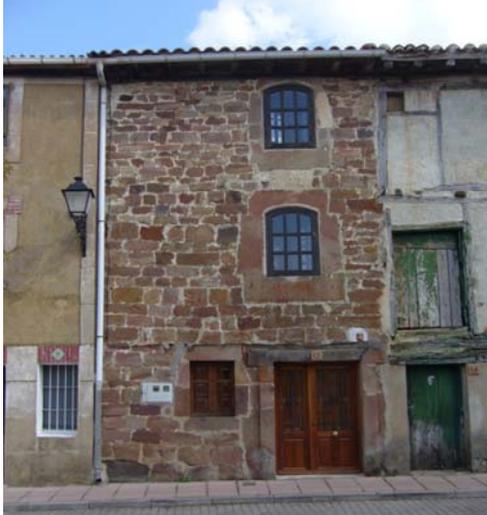
CARACTERÍSTICAS			
GENERALES		INTERÉS ARQUITECTÓNICO (mucho, bastante, poco, nada)	
ANTIGÜEDAD	SIGLO XX (1.908)	ORGANIZACIÓN INTERNA	POCO
ESTILO ARQUITECT.	POPULAR	ESTRUCTURA	BASTANTE
USO	RESIDENCIAL	FACHADA	BASTANTE
PROPIEDAD	PRIVADA	CUBIERTA	BASTANTE
TIPOLOGIA	MANZANA CERRADA	OTROS	
Nº DE PLANTAS	TRES		
MATERIALES DE LA CONSTRUCCION		ESTADO DE CONSERVACION (bueno, regular, malo)	
ESTRUCTURA	PIEDRA Y MADERA	GENERAL	BUENO
FACHADA	PIEDRA MAMPOSTERÍA Y SILLERÍA	FACHADA	BUENO
CUBIERTA	MADERA Y TEJA CERÁMICA	CUBIERTA	BUENO
CARPINTERIA	MADERA	CARPINTERIA	BUENO
OTROS		OTROS

MEDIDAS DE PROTECCION, CONSERVACION Y RECUPERACION						
ELEMENTOS DE INTERÉS A PROTEGER			ELEMENTOS IMPROPIOS			
FACHADAS	LA TOTALIDAD		-CARPINTERÍA DE VENTANAS COLOCADA A HACES EXTERIORES			
VOLUMETRIA	LA TOTALIDAD					
FÁBRICAS	LA TOTALIDAD					
CUBIERTA	LA TOTALIDAD					
CHIMENEAS			TIPOS DE OBRAS PERMITIDAS			
ALEROS/CORNISAS			CONSERVACIÓN	SI	REFORMA	SI
BALCONES/GALERIAS			MANTENIMIENTO	SI	RECONSTRUCCIÓN (parcial)	SI
ESCALERAS			CONSOLIDACIÓN	SI	REHABILITACIÓN	SI
BLASONES/ESCUDOS			RESTAURACIÓN	SI	AMPLIACIÓN	NO
DINTELES/JAMBAS						
CARPINTERIAS						
REJERIAS						
OTROS

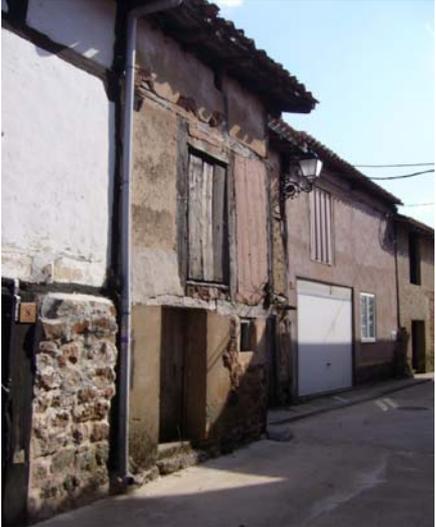
CARACTERÍSTICAS			
GENERALES		INTERÉS ARQUITECTÓNICO (mucho, bastante, poco, nada)	
ANTIGÜEDAD	SIGLO XIX	ORGANIZACIÓN INTERNA	POCO
ESTILO ARQUECT.	POPULAR	ESTRUCTURA	BASTANTE
USO	ALMACÉN-HENIL	FACHADA	BASTANTE
PROPIEDAD	PRIVADA	CUBIERTA	BASTANTE
TIPOLOGIA	MANZANA CERRADA	OTROS	HUECO TRADICIONAL DE HENIL EN 1ª PLANTA: MUCHO
Nº DE PLANTAS	DOS Y ENTRECUBIERTA		
MATERIALES DE LA CONSTRUCCION		ESTADO DE CONSERVACION (bueno, regular, malo)	
ESTRUCTURA	PIEDRA Y MADERA	GENERAL	REGULAR
FACHADA	PIEDRA MAMPOSTERÍA PLANTA BAJA. ENTRAMADO Y REVOCO PLANTAS ALTAS	FACHADA	REGULAR
CUBIERTA	MADERA Y TEJA CERÁMICA	CUBIERTA	REGULAR
CARPINTERIA	MADERA	CARPINTERIA	REGULAR
OTROS		OTROS

MEDIDAS DE PROTECCION, CONSERVACION Y RECUPERACION					
ELEMENTOS DE INTERÉS A PROTEGER		ELEMENTOS IMPROPIOS			
FACHADAS	HUECO DE PORTON EN PB, HUECO DE PAJAR EN 1ª PLANTA Y ENTRAMADO MADERA	-PORTÓN REDUCIDO DEL ORIGINAL EN LADRILLO Y REVOCO			
VOLUMETRIA					
FÁBRICAS					
CUBIERTA					
CHIMENEAS					
ALEROS/CORNISAS					
BALCONES/GALERIAS		TIPOS DE OBRAS PERMITIDAS			
ESCALERAS		CONSERVACIÓN	SI	REFORMA	SI
BLASONES/ESCUDOS		MANTENIMIENTO	SI	RECONSTRUCCIÓN (parcial)	SI
DINTELES/JAMBAS		CONSOLIDACIÓN	SI	REHABILITACIÓN	SI
CARPINTERIAS	MORFOLOGIA Y MATERIAL DE HUECO DE PAJAR DE 1ª PLANTA	RESTAURACIÓN	SI	AMPLIACIÓN	SI
REJERIAS		Se autoriza la ampliación del hueco de ventana existente en planta baja. Se permite la apertura de nuevos huecos en planta de entrecubierta. En todos los huecos predominará la dimensión vertical sobre la horizontal y no podrán tener una altura mayor de 1,20 m ni una anchura mayor de 0,90 m. Se autoriza el incremento de altura hasta la del pajar contiguo o la del de mayor altura de la manzana.

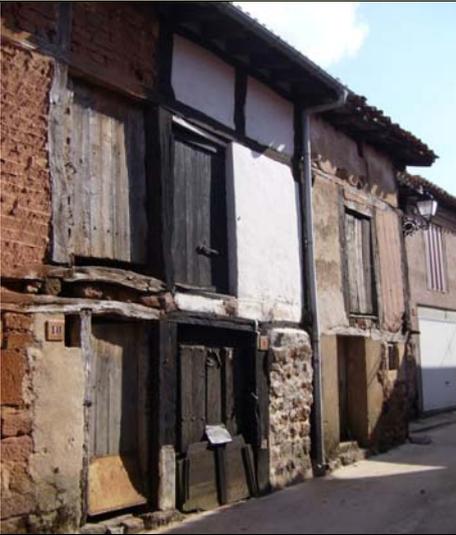
CARACTERÍSTICAS			
GENERALES		INTERÉS ARQUITECTÓNICO (mucho, bastante, poco, nada)	
ANTIGÜEDAD	SIGLO XIX	ORGANIZACIÓN INTERNA	POCO
ESTILO ARQUITECT.	POPULAR	ESTRUCTURA	BASTANTE
USO	ALMACÉN-HENIL	FACHADA	BASTANTE
PROPIEDAD	PRIVADA	CUBIERTA	BASTANTE
TIPOLOGIA	MANZANA CERRADA	OTROS	HUECO TRADICIONAL DE HENIL
Nº DE PLANTAS	DOS Y ENTRECUBIERTA		EN 1ª PLANTA: MUCHO
MATERIALES DE LA CONSTRUCCION		ESTADO DE CONSERVACION (bueno, regular, malo)	
ESTRUCTURA	PIEDRA Y MADERA	GENERAL	BUENO
FACHADA	PIEDRA MAMPOSTERÍA PLANTA BAJA. ENTRAMADO Y REVOCO PLANTAS ALTAS	FACHADA	BUENO
CUBIERTA	MADERA Y TEJA CERÁMICA	CUBIERTA	BUENO
CARPINTERIA	MADERA Y ALUMINIO	CARPINTERIA	BUENO
OTROS		OTROS

MEDIDAS DE PROTECCION, CONSERVACION Y RECUPERACION						
ELEMENTOS DE INTERÉS A PROTEGER			ELEMENTOS IMPROPIOS			
FACHADAS	HUECO PORTON PB, HUECO DE PAJAR EN 1ª PLANTA, ENTRAMADO MADERA Y PIEDRA		-COLOR BLANCO EN PINTURA DE REVOCO			
VOLUMETRIA						
FÁBRICAS	DE PIEDRA					
CUBIERTA						
CHIMENEAS						
ALEROS/CORNISAS			TIPOS DE OBRAS PERMITIDAS			
BALCONES/GALERIAS			CONSERVACIÓN	SI	REFORMA	SI
ESCALERAS			MANTENIMIENTO	SI	RECONSTRUCCIÓN (parcial)	SI
BLASONES/ESCUDOS			CONSOLIDACIÓN	SI	REHABILITACIÓN	SI
DINTELES/JAMBAS			RESTAURACIÓN	SI	AMPLIACIÓN	SI
CARPINTERIAS	MORFOLOGIA Y MATERIAL DE HUECO DE PORTÓN Y DE PAJAR DE 1ª PLANTA		Se permite la apertura de nuevos huecos en planta de entrecubierta. En todos los huecos predominará la dimensión vertical sobre la horizontal y no podrán tener una altura mayor de 1,20 m ni una anchura mayor de 0,90 m. Se autoriza el incremento de altura hasta la del pajar contiguo o la del de mayor altura de la manzana.

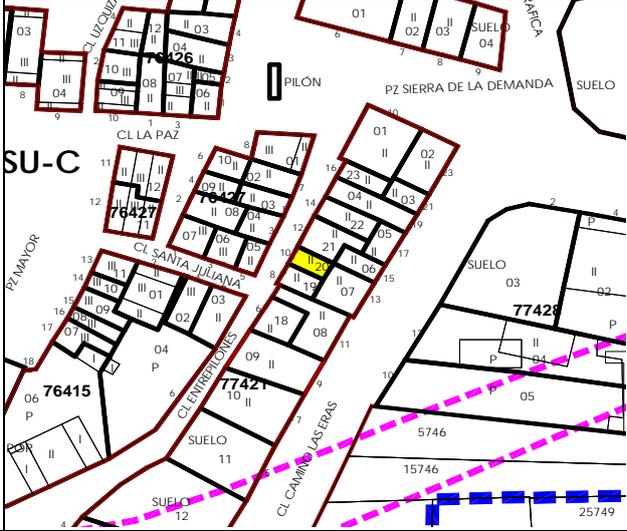
CARACTERÍSTICAS			
GENERALES		INTERÉS ARQUITECTÓNICO (mucho, bastante, poco, nada)	
ANTIGÜEDAD	SIGLO XIX	ORGANIZACIÓN INTERNA	POCO
ESTILO ARQUITECT.	POPULAR	ESTRUCTURA	BASTANTE
USO	ALMACÉN-HENIL	FACHADA	BASTANTE
PROPIEDAD	PRIVADA	CUBIERTA	BASTANTE
TIPOLOGIA	MANZANA CERRADA	OTROS	HUECO TRADICIONAL DE HENIL
Nº DE PLANTAS	DOS Y ENTRECUBIERTA		EN 1ª PLANTA: MUCHO
MATERIALES DE LA CONSTRUCCION		ESTADO DE CONSERVACION (bueno, regular, malo)	
ESTRUCTURA	PIEDRA Y MADERA	GENERAL	REGULAR
FACHADA	PIEDRA MAMPOSTERÍA PLANTA BAJA. ADOBE PLANTAS ALTAS	FACHADA	REGULAR
CUBIERTA	MADERA Y TEJA CERÁMICA	CUBIERTA	REGULAR
CARPINTERIA	MADERA	CARPINTERIA	REGULAR
OTROS		OTROS

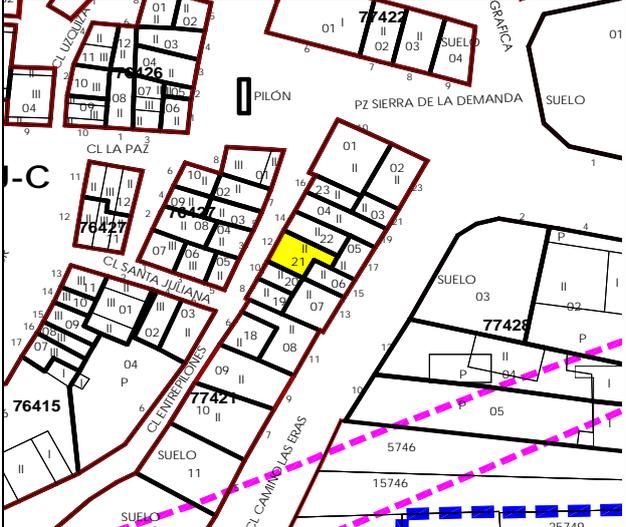
CARACTERÍSTICAS			
GENERALES		INTERÉS ARQUITECTÓNICO (mucho, bastante, poco, nada)	
ANTIGÜEDAD	SIGLO XIX	ORGANIZACIÓN INTERNA	POCO
ESTILO ARQUITECT.	POPULAR	ESTRUCTURA	BASTANTE
USO	ALMACÉN-HENIL	FACHADA	BASTANTE
PROPIEDAD	PRIVADA	CUBIERTA	BASTANTE
TIPOLOGIA	MANZANA CERRADA	OTROS	
Nº DE PLANTAS	DOS Y ENTRECUBIERTA		
MATERIALES DE LA CONSTRUCCION		ESTADO DE CONSERVACION (bueno, regular, malo)	
ESTRUCTURA	PIEDRA Y MADERA	GENERAL	REGULAR (EN REPARACIÓN)
FACHADA	PIEDRA MAMPOSTERÍA PLANTA BAJA. ENTRAMADO Y REVOCO PLANTAS ALTAS	FACHADA	REGULAR
CUBIERTA	MADERA Y TEJA CERÁMICA	CUBIERTA	REGULAR
CARPINTERIA	MADERA	CARPINTERIA	REGULAR
OTROS		OTROS

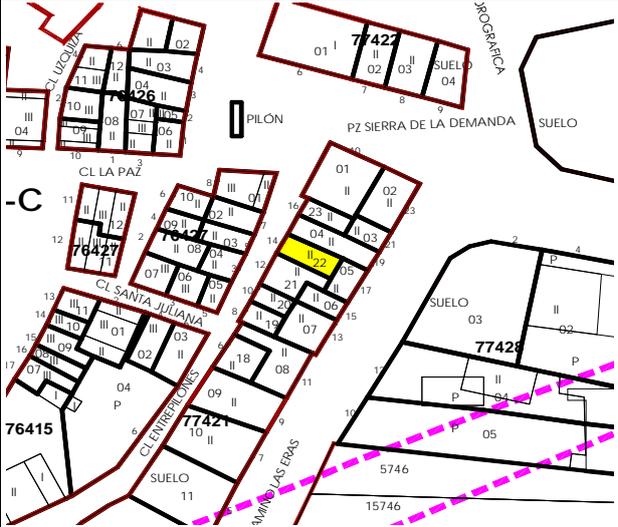
CARACTERÍSTICAS			
GENERALES		INTERÉS ARQUITECTÓNICO (mucho, bastante, poco, nada)	
ANTIGÜEDAD	SIGLO XIX	ORGANIZACIÓN INTERNA	POCO
ESTILO ARQUECT.	POPULAR	ESTRUCTURA	BASTANTE
USO	ALMACÉN-HENIL	FACHADA	BASTANTE
PROPIEDAD	PRIVADA	CUBIERTA	BASTANTE
TIPOLOGIA	MANZANA CERRADA	OTROS	HUECO TRADICIONAL DE HENIL EN 1ª PLANTA: MUCHO
Nº DE PLANTAS	DOS Y ENTRECUBIERTA		
MATERIALES DE LA CONSTRUCCION		ESTADO DE CONSERVACION (bueno, regular, malo)	
ESTRUCTURA	PIEDRA Y MADERA	GENERAL	REGULAR
FACHADA	PIEDRA MAMPOSTERÍA PLANTA BAJA. ENTAMADO Y REVOCO PLANTAS ALTAS	FACHADA	REGULAR
CUBIERTA	MADERA Y TEJA CERÁMICA	CUBIERTA	REGULAR
CARPINTERIA	MADERA	CARPINTERIA	REGULAR
OTROS		OTROS

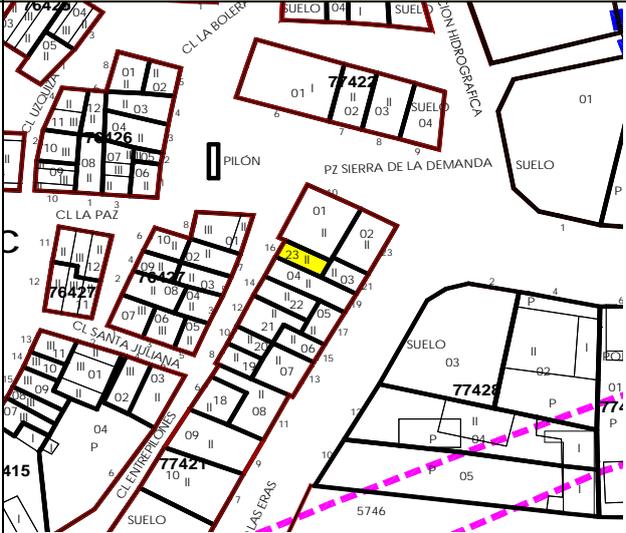
CARACTERÍSTICAS			
GENERALES		INTERÉS ARQUITECTÓNICO (mucho, bastante, poco, nada)	
ANTIGÜEDAD	SIGLO XIX	ORGANIZACIÓN INTERNA	POCO
ESTILO ARQUECT.	POPULAR	ESTRUCTURA	BASTANTE
USO	ALMACÉN-HENIL	FACHADA	BASTANTE
PROPIEDAD	PRIVADA	CUBIERTA	BASTANTE
TIPOLOGIA	MANZANA CERRADA	OTROS	
Nº DE PLANTAS	DOS Y ENTRECUBIERTA		
MATERIALES DE LA CONSTRUCCION		ESTADO DE CONSERVACION (bueno, regular, malo)	
ESTRUCTURA	PIEDRA Y MADERA	GENERAL	REGULAR
FACHADA	PIEDRA MAMPOSTERÍA PLANTA BAJA. ENTAMADO Y REVOCO PLANTAS ALTAS	FACHADA	REGULAR
CUBIERTA	MADERA Y TEJA CERÁMICA	CUBIERTA	REGULAR
CARPINTERIA	MADERA	CARPINTERIA	REGULAR
OTROS		OTROS

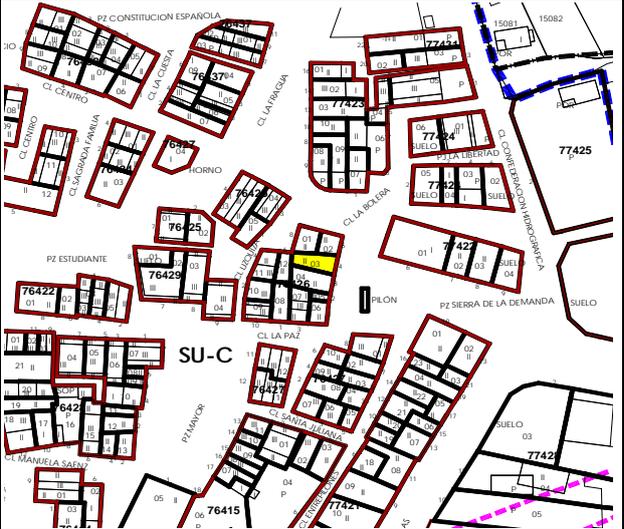
CARACTERÍSTICAS			
GENERALES		INTERÉS ARQUITECTÓNICO (mucho, bastante, poco, nada)	
ANTIGÜEDAD	SIGLO XVIII (1.727)	ORGANIZACIÓN INTERNA	POCO
ESTILO ARQUITECT.	POPULAR	ESTRUCTURA	BASTANTE
USO	RESIDENCIAL	FACHADA	BASTANTE
PROPIEDAD	PRIVADA	CUBIERTA	BASTANTE
TIPOLOGIA	MANZANA CERRADA	OTROS	DOBLE DINTEL PUERTA: MUCHO
Nº DE PLANTAS	DOS		
MATERIALES DE LA CONSTRUCCION		ESTADO DE CONSERVACION (bueno, regular, malo)	
ESTRUCTURA	PIEDRA Y MADERA	GENERAL	BUENO
FACHADA	PIEDRA MAMPOSTERÍA Y SILLERÍA	FACHADA	BUENO
CUBIERTA	MADERA Y TEJA CERÁMICA	CUBIERTA	BUENO
CARPINTERIA	MADERA	CARPINTERIA	BUENO
OTROS		OTROS

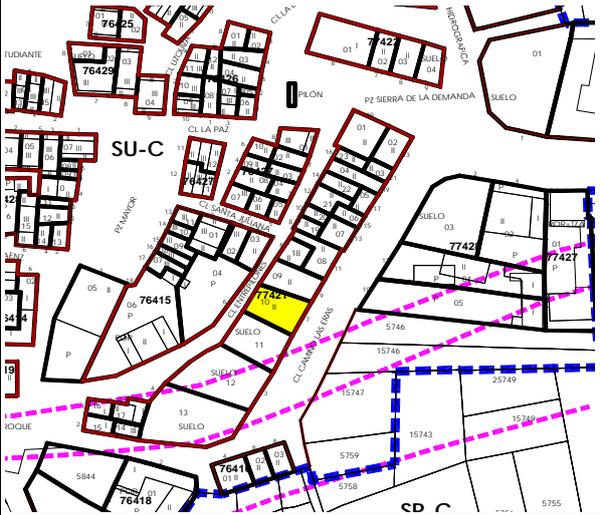
CARACTERÍSTICAS			
GENERALES		INTERÉS ARQUITECTÓNICO (mucho, bastante, poco, nada)	
ANTIGÜEDAD	SIGLO XIX (1.878)	ORGANIZACIÓN INTERNA	POCO
ESTILO ARQUITECT.	POPULAR	ESTRUCTURA	BASTANTE
USO	ALMACÉN-HENIL	FACHADA	BASTANTE
PROPIEDAD	PRIVADA	CUBIERTA	BASTANTE
TIPOLOGIA	MANZANA CERRADA	OTROS	HUECO TRADICIONAL DE HENIL EN 1ª PLANTA: MUCHO
Nº DE PLANTAS	DOS		
MATERIALES DE LA CONSTRUCCION		ESTADO DE CONSERVACION (bueno, regular, malo)	
ESTRUCTURA	PIEDRA Y MADERA	GENERAL	REGULAR
FACHADA	PIEDRA MAMPOSTERÍA Y SILLERÍA PLANTA BAJA. ENTRAMADO Y REVOCO PLANTAS ALTAS	FACHADA	REGULAR
CUBIERTA	MADERA Y TEJA CERÁMICA	CUBIERTA	REGULAR
CARPINTERIA	MADERA	CARPINTERIA	REGULAR
OTROS		OTROS

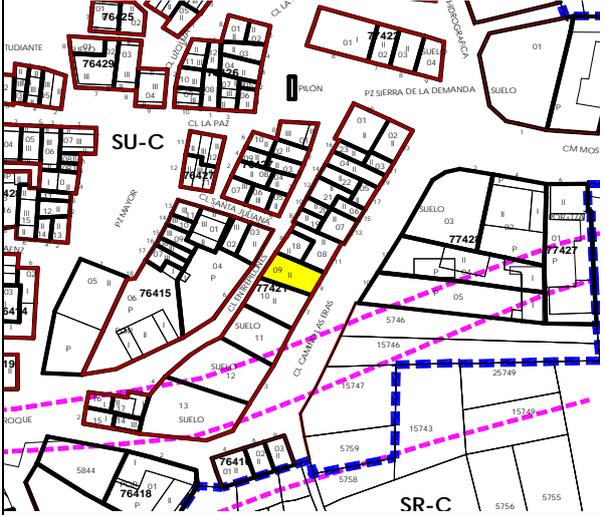
CARACTERÍSTICAS			
GENERALES		INTERÉS ARQUITECTÓNICO (mucho, bastante, poco, nada)	
<i>ANTIGÜEDAD</i>	SIGLO XIX	<i>ORGANIZACIÓN INTERNA</i>	POCO
<i>ESTILO ARQUITECT.</i>	POPULAR	<i>ESTRUCTURA</i>	BASTANTE
<i>USO</i>	ALMACÉN-HENIL	<i>FACHADA</i>	BASTANTE
<i>PROPIEDAD</i>	PRIVADA	<i>CUBIERTA</i>	BASTANTE
<i>TIPOLOGIA</i>	MANZANA CERRADA	<i>OTROS</i>	HUECO TRADICIONAL DE HENIL EN 1ª PLANTA: MUCHO
<i>Nº DE PLANTAS</i>	DOS		
MATERIALES DE LA CONSTRUCCION		ESTADO DE CONSERVACION (bueno, regular, malo)	
<i>ESTRUCTURA</i>	PIEDRA Y MADERA	<i>GENERAL</i>	BUENO
<i>FACHADA</i>	PIEDRA MAMPOSTERÍA Y SILLERÍA PLANTA BAJA. REVOCO PLANTAS ALTAS	<i>FACHADA</i>	BUENO
<i>CUBIERTA</i>	MADERA Y TEJA CERÁMICA	<i>CUBIERTA</i>	BUENO
<i>CARPINTERIA</i>	MADERA	<i>CARPINTERIA</i>	REGULAR
<i>OTROS</i>		<i>OTROS</i>

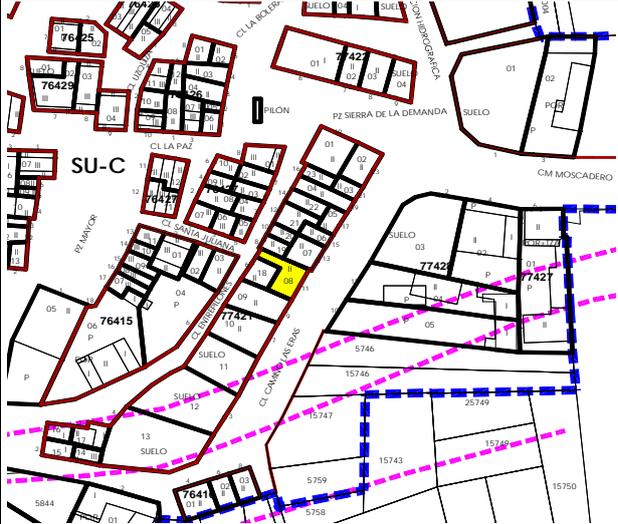
CARACTERÍSTICAS			
GENERALES		INTERÉS ARQUITECTÓNICO (mucho, bastante, poco, nada)	
ANTIGÜEDAD	SIGLO XIX	ORGANIZACIÓN INTERNA	POCO
ESTILO ARQUITECT.	POPULAR	ESTRUCTURA	BASTANTE
USO	ALMACÉN-HENIL	FACHADA	BASTANTE
PROPIEDAD	PRIVADA	CUBIERTA	BASTANTE
TIPOLOGIA	MANZANA CERRADA	OTROS	HUECO TRADICIONAL DE HENIL EN 1ª PLANTA: MUCHO
Nº DE PLANTAS	DOS Y ENTRECUBIERTA		
MATERIALES DE LA CONSTRUCCION		ESTADO DE CONSERVACION (bueno, regular, malo)	
ESTRUCTURA	PIEDRA Y MADERA	GENERAL	REGULAR
FACHADA	PIEDRA MAMPOSTERÍA PLANTA BAJA. ENTRAMADO Y ADOBE CON REVOCO PLANTAS ALTAS	FACHADA	MALO
CUBIERTA	MADERA Y TEJA CERÁMICA	CUBIERTA	REGULAR
CARPINTERIA	MADERA	CARPINTERIA	MALO
OTROS		OTROS

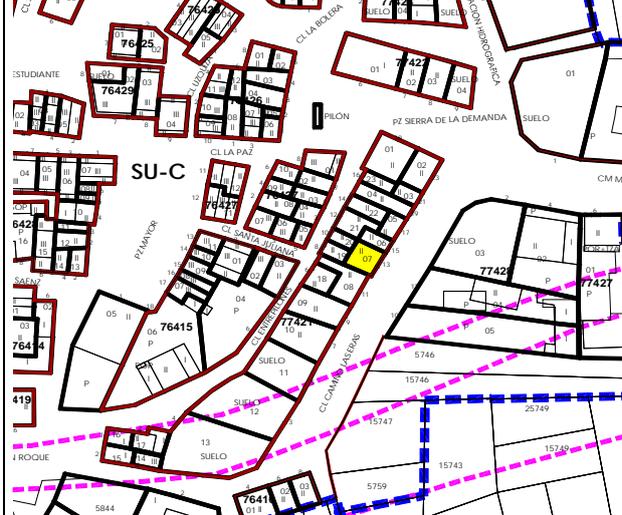
CARACTERÍSTICAS			
GENERALES		INTERÉS ARQUITECTÓNICO (mucho, bastante, poco, nada)	
ANTIGÜEDAD	SIGLO XIX	ORGANIZACIÓN INTERNA	POCO
ESTILO ARQUITECT.	POPULAR	ESTRUCTURA	BASTANTE
USO	ALMACÉN-HENIL	FACHADA	BASTANTE
PROPIEDAD	PRIVADA	CUBIERTA	BASTANTE
TIPOLOGIA	MANZANA CERRADA	OTROS	HUECO TRADICIONAL DE HENIL
Nº DE PLANTAS	DOS Y ENTRECUBIERTA		EN 1ª PLANTA: MUCHO
MATERIALES DE LA CONSTRUCCION		ESTADO DE CONSERVACION (bueno, regular, malo)	
ESTRUCTURA	PIEDRA Y MADERA	GENERAL	BUENO
FACHADA	PIEDRA MAMPOSTERÍA PLANTA BAJA. ENTRAMADO Y REVOCO PLANTAS ALTAS	FACHADA	BUENO
CUBIERTA	MADERA Y TEJA CERÁMICA	CUBIERTA	BUENO
CARPINTERIA	MADERA Y METÁLICA	CARPINTERIA	REGULAR
OTROS		OTROS

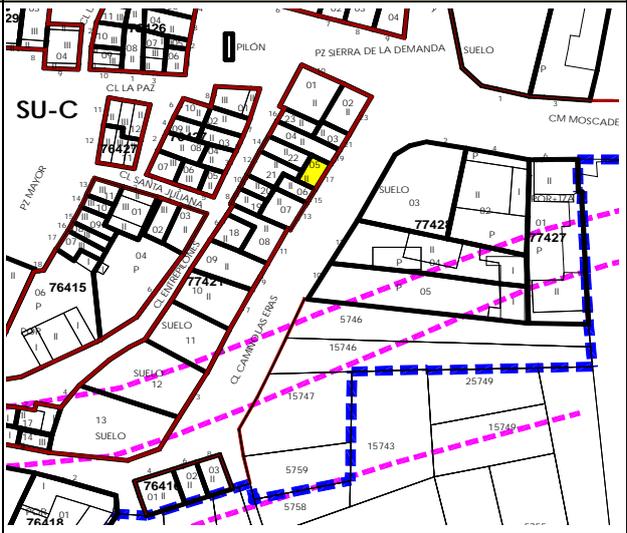
CARACTERÍSTICAS			
GENERALES		INTERÉS ARQUITECTÓNICO (mucho, bastante, poco, nada)	
ANTIGÜEDAD	SIGLO XIX	ORGANIZACIÓN INTERNA	POCO
ESTILO ARQUITECT.	POPULAR	ESTRUCTURA	BASTANTE
USO	ALMACÉN-HENIL	FACHADA	BASTANTE
PROPIEDAD	PRIVADA	CUBIERTA	BASTANTE
TIPOLOGIA	MANZANA CERRADA	OTROS	
Nº DE PLANTAS	DOS Y ENTRECUBIERTA		
MATERIALES DE LA CONSTRUCCION		ESTADO DE CONSERVACION (bueno, regular, malo)	
ESTRUCTURA	PIEDRA Y MADERA	GENERAL	BUENO
FACHADA	PIEDRA MAMPOSTERÍA PLANTA BAJA. ENTRAMADO Y REVOCO PLANTAS ALTAS	FACHADA	BUENO
CUBIERTA	MADERA Y TEJA CERÁMICA	CUBIERTA	BUENO
CARPINTERIA	MADERA Y METÁLICA	CARPINTERIA	BUENO
OTROS		OTROS

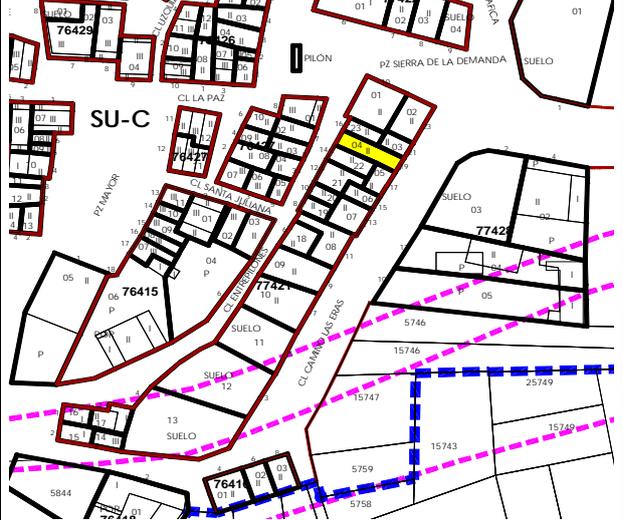
CARACTERÍSTICAS			
GENERALES		INTERÉS ARQUITECTÓNICO (mucho, bastante, poco, nada)	
ANTIGÜEDAD	SIGLO XIX	ORGANIZACIÓN INTERNA	POCO
ESTILO ARQUECT.	POPULAR	ESTRUCTURA	BASTANTE
USO	ALMACÉN-HENIL	FACHADA	BASTANTE
PROPIEDAD	PRIVADA	CUBIERTA	BASTANTE
TIPOLOGIA	MANZANA CERRADA	OTROS	HUECO TRADICIONAL DE HENIL EN 1ª PLANTA: MUCHO
Nº DE PLANTAS	DOS Y ENTRECUBIERTA		
MATERIALES DE LA CONSTRUCCION		ESTADO DE CONSERVACION (bueno, regular, malo)	
ESTRUCTURA	PIEDRA Y MADERA	GENERAL	BUENO
FACHADA	PIEDRA MAMPOSTERÍA PLANTA BAJA. REVOCO PLANTAS ALTAS	FACHADA	BUENO
CUBIERTA	MADERA Y TEJA CERÁMICA	CUBIERTA	BUENO
CARPINTERIA	MADERA Y METÁLICA	CARPINTERIA	REGULAR
OTROS		OTROS

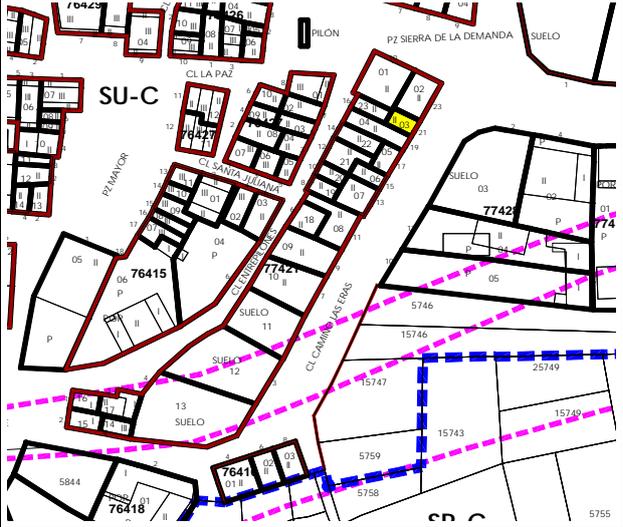
CARACTERÍSTICAS			
GENERALES		INTERÉS ARQUITECTÓNICO (mucho, bastante, poco, nada)	
ANTIGÜEDAD	SIGLO XIX	ORGANIZACIÓN INTERNA	POCO
ESTILO ARQUECT.	POPULAR	ESTRUCTURA	BASTANTE
USO	ALMACÉN-HENIL	FACHADA	BASTANTE
PROPIEDAD	PRIVADA	CUBIERTA	BASTANTE
TIPOLOGIA	MANZANA CERRADA	OTROS	HUECO TRADICIONAL DE HENIL
Nº DE PLANTAS	DOS Y ENTRECUBIERTA		EN 1ª PLANTA: MUCHO
MATERIALES DE LA CONSTRUCCION		ESTADO DE CONSERVACION (bueno, regular, malo)	
ESTRUCTURA	PIEDRA Y MADERA	GENERAL	BUENO
FACHADA	ENTRAMADO Y REVOCO	FACHADA	BUENO
CUBIERTA	MADERA Y TEJA CERÁMICA	CUBIERTA	BUENO
CARPINTERIA	MADERA Y METÁLICA	CARPINTERIA	REGULAR
OTROS		OTROS

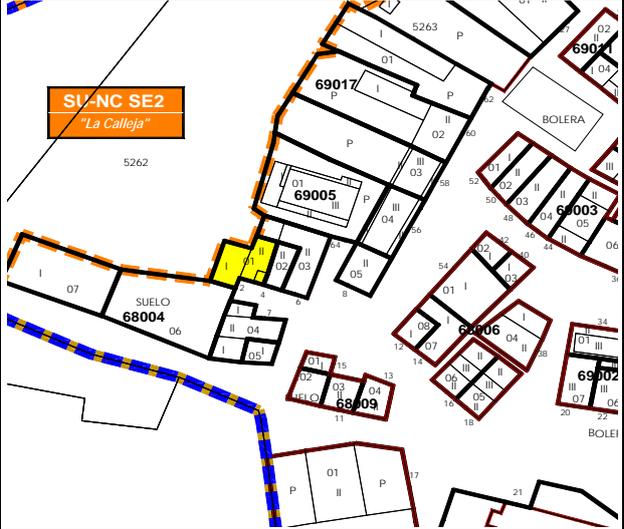
CARACTERÍSTICAS			
GENERALES		INTERÉS ARQUITECTÓNICO (mucho, bastante, poco, nada)	
ANTIGÜEDAD	SIGLO XIX (1.890)	ORGANIZACIÓN INTERNA	POCO
ESTILO ARQUECT.	POPULAR	ESTRUCTURA	BASTANTE
USO	RESIDENCIAL	FACHADA	BASTANTE
PROPIEDAD	PRIVADA	CUBIERTA	BASTANTE
TIPOLOGIA	MANZANA CERRADA. DOS CUERPOS	OTROS	ESCUDO
Nº DE PLANTAS	DOS		
MATERIALES DE LA CONSTRUCCION		ESTADO DE CONSERVACION (bueno, regular, malo)	
ESTRUCTURA	PIEDRA Y MADERA	GENERAL	BUENO
FACHADA	PIEDRA MAMPOSTERÍA Y SILLERÍA	FACHADA	BUENO
CUBIERTA	MADERA Y TEJA CERÁMICA	CUBIERTA	BUENO
CARPINTERIA	MADERA Y METÁLICA	CARPINTERIA	BUENO
OTROS	CORNISA Y MOLDURA DE PIEDRA	OTROS

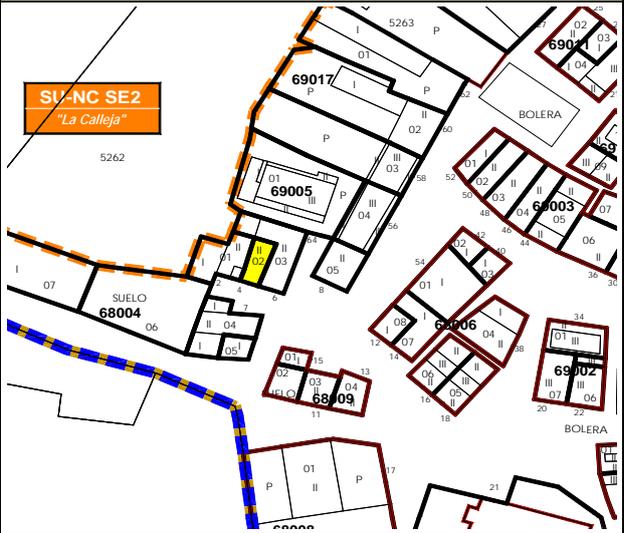
CARACTERÍSTICAS			
GENERALES		INTERÉS ARQUITECTÓNICO (mucho, bastante, poco, nada)	
ANTIGÜEDAD	SIGLO XIX (1.890)	ORGANIZACIÓN INTERNA	POCO
ESTILO ARQUITECT.	POPULAR	ESTRUCTURA	BASTANTE
USO	RESIDENCIAL	FACHADA	BASTANTE
PROPIEDAD	PRIVADA	CUBIERTA	BASTANTE
TIPOLOGIA	MANZANA CERRADA	OTROS	
Nº DE PLANTAS	DOS		
MATERIALES DE LA CONSTRUCCION		ESTADO DE CONSERVACION (bueno, regular, malo)	
ESTRUCTURA	PIEDRA Y MADERA	GENERAL	BUENO
FACHADA	PIEDRA MAMPOSTERIA Y SILLERÍA	FACHADA	BUENO
CUBIERTA	MADERA Y TEJA CERÁMICA	CUBIERTA	BUENO
CARPINTERIA	MADERA Y METÁLICA	CARPINTERIA	BUENO
OTROS	CORNISA Y MOLDURA DE PIEDRA	OTROS

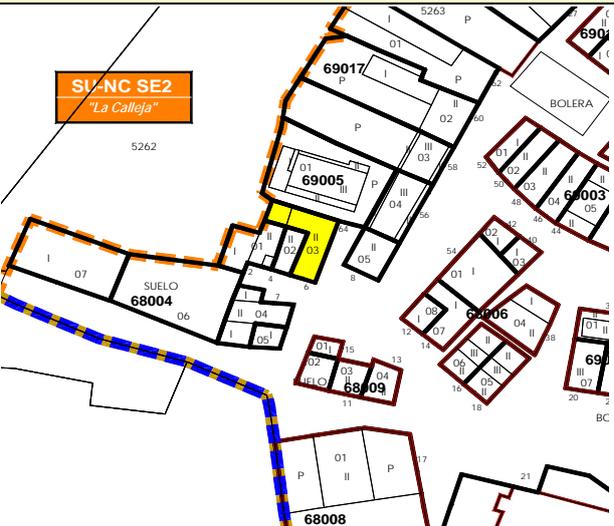
CARACTERÍSTICAS			
GENERALES		INTERÉS ARQUITECTÓNICO (mucho, bastante, poco, nada)	
ANTIGÜEDAD	SIGLO XIX (1.820)	ORGANIZACIÓN INTERNA	POCO
ESTILO ARQUECT.	POPULAR	ESTRUCTURA	BASTANTE
USO	RESIDENCIAL	FACHADA	BASTANTE
PROPIEDAD	PRIVADA	CUBIERTA	BASTANTE
TIPOLOGIA	MANZANA CERRADA EN ESQUINA	OTROS	
Nº DE PLANTAS	DOS		
MATERIALES DE LA CONSTRUCCION		ESTADO DE CONSERVACION (bueno, regular, malo)	
ESTRUCTURA	PIEDRA Y MADERA	GENERAL	BUENO
FACHADA	PIEDRA MAMPOSTERIA Y SILLERÍA	FACHADA	BUENO
CUBIERTA	MADERA Y TEJA CERÁMICA	CUBIERTA	BUENO
CARPINTERIA	MADERA	CARPINTERIA	BUENO
OTROS	CORNISA Y MOLDURA DE PIEDRA	OTROS

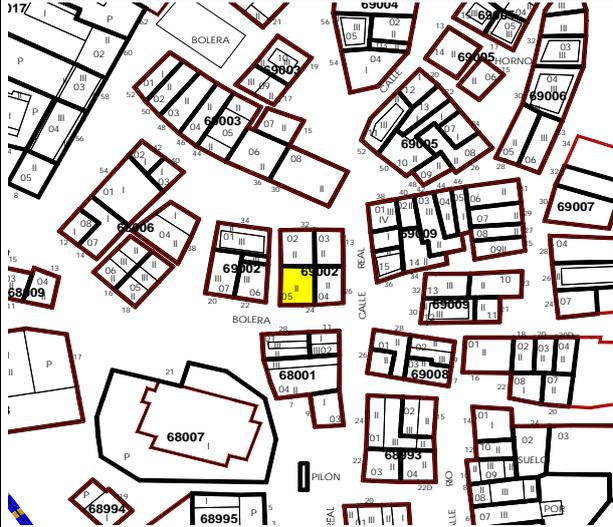
CARACTERÍSTICAS			
GENERALES		INTERÉS ARQUITECTÓNICO (mucho, bastante, poco, nada)	
ANTIGÜEDAD	SIGLO XX (1.920)	ORGANIZACIÓN INTERNA	POCO
ESTILO ARQUECT.	POPULAR	ESTRUCTURA	BASTANTE
USO	RESIDENCIAL	FACHADA	BASTANTE
PROPIEDAD	PRIVADA	CUBIERTA	BASTANTE
TIPOLOGIA	MANZANA CERRADA	OTROS	
Nº DE PLANTAS	DOS		
MATERIALES DE LA CONSTRUCCION		ESTADO DE CONSERVACION (bueno, regular, malo)	
ESTRUCTURA	PIEDRA Y MADERA	GENERAL	BUENO
FACHADA	PIEDRA MAMPOSTERÍA Y SILLERÍA	FACHADA	BUENO
CUBIERTA	MADERA Y TEJA CERÁMICA	CUBIERTA	BUENO
CARPINTERIA	MADERA	CARPINTERIA	BUENO
OTROS		OTROS

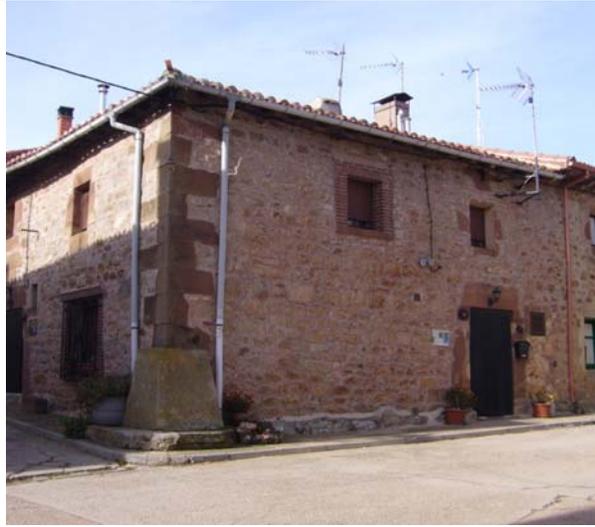
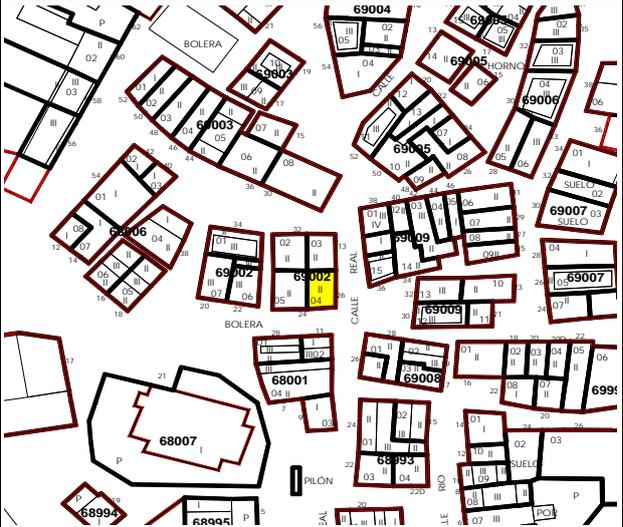
CARACTERÍSTICAS			
GENERALES		INTERÉS ARQUITECTÓNICO (mucho, bastante, poco, nada)	
ANTIGÜEDAD	SIGLO XX (1.900)	ORGANIZACIÓN INTERNA	POCO
ESTILO ARQUITECT.	POPULAR	ESTRUCTURA	BASTANTE
USO	RESIDENCIAL	FACHADA	BASTANTE
PROPIEDAD	PRIVADA	CUBIERTA	BASTANTE
TIPOLOGIA	MANZANA CERRADA EN ESQUINA	OTROS	
Nº DE PLANTAS	DOS		
MATERIALES DE LA CONSTRUCCION		ESTADO DE CONSERVACION (bueno, regular, malo)	
ESTRUCTURA	PIEDRA Y MADERA	GENERAL	BUENO
FACHADA	PIEDRA MAMPOSTERÍA Y SILLERÍA	FACHADA	BUENO
CUBIERTA	MADERA Y TEJA CERÁMICA	CUBIERTA	BUENO
CARPINTERIA	MADERA	CARPINTERIA	BUENO
OTROS		OTROS

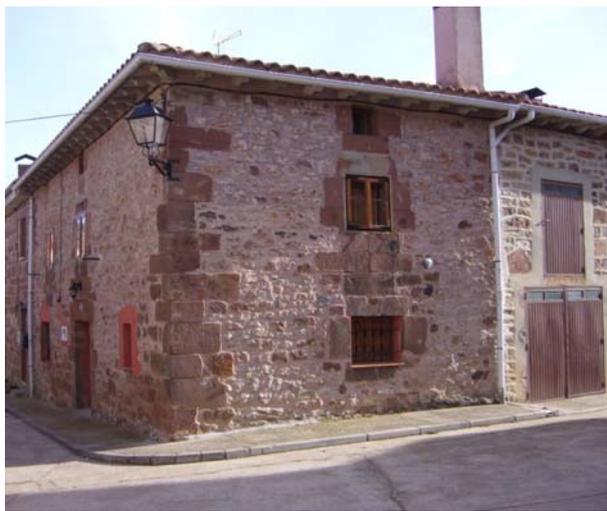
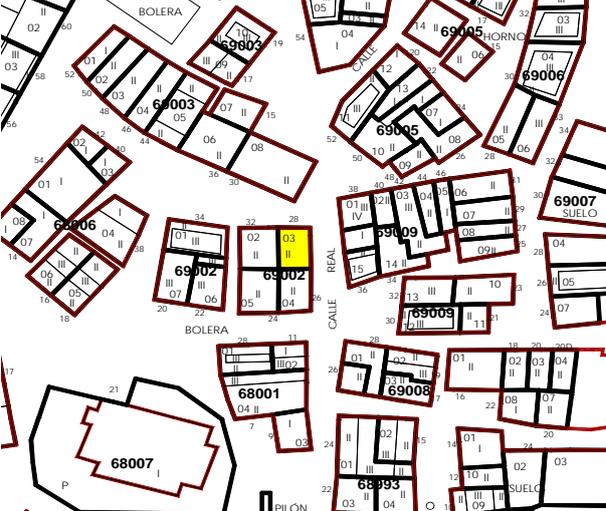
CARACTERÍSTICAS			
GENERALES		INTERÉS ARQUITECTÓNICO (mucho, bastante, poco, nada)	
ANTIGÜEDAD	SIGLO XX (1.930)	ORGANIZACIÓN INTERNA	POCO
ESTILO ARQUITECT.	POPULAR	ESTRUCTURA	BASTANTE
USO	RESIDENCIAL	FACHADA	BASTANTE
PROPIEDAD	PRIVADA	CUBIERTA	BASTANTE
TIPOLOGIA	MANZANA CERRADA EN ESQUINA	OTROS	
Nº DE PLANTAS	DOS		
MATERIALES DE LA CONSTRUCCION		ESTADO DE CONSERVACION (bueno, regular, malo)	
ESTRUCTURA	PIEDRA Y MADERA	GENERAL	BUENO
FACHADA	PIEDRA MAMPOSTERÍA Y SILLERÍA	FACHADA	BUENO
CUBIERTA	MADERA Y TEJA CERÁMICA	CUBIERTA	BUENO
CARPINTERIA	MADERA	CARPINTERIA	BUENO
OTROS		OTROS

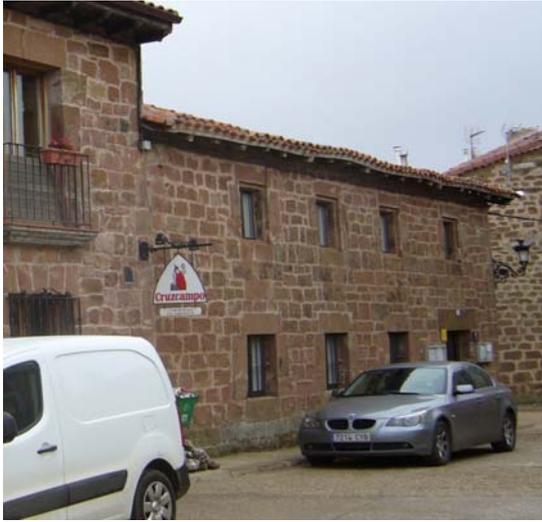
Planeamiento Núcleo	NORMAS URBANÍSTICAS MUNICIPALES DE VILLASUR DE HERREROS URREZ	Nº FICHA 55
ELEMENTO DIRECCION REF. CATASTRAL NATURALEZA	EDIFICIO CALLE BOLERA, 30 69003-08 EDIFICIO ADMINISTRATIVO	GRADO DE PROTECCION AMBIENTAL

CARACTERÍSTICAS			
GENERALES		INTERÉS ARQUITECTÓNICO (mucho, bastante, poco, nada)	
ANTIGÜEDAD	SIGLO XX	ORGANIZACIÓN INTERNA	POCO
ESTILO ARQUECT.	POPULAR	ESTRUCTURA	BASTANTE
USO	EQUIPAMIENTO ADMINISTRATIVO, AYUNTAMIENTO	FACHADA	BASTANTE
PROPIEDAD	PUBLICA	CUBIERTA	BASTANTE
TIPOLOGIA	MANZANA CERRADA EN ESQUINA (3 FACHADAS)	OTROS	
Nº DE PLANTAS	DOS		
MATERIALES DE LA CONSTRUCCION		ESTADO DE CONSERVACION (bueno, regular, malo)	
ESTRUCTURA	PIEDRA Y MADERA	GENERAL	BUENO
FACHADA	PIEDRA SILLERÍA	FACHADA	BUENO
CUBIERTA	MADERA Y TEJA CERÁMICA	CUBIERTA	BUENO
CARPINTERIA	MADERA	CARPINTERIA	BUENO
OTROS		OTROS

MEDIDAS DE PROTECCION, CONSERVACION Y RECUPERACION						
ELEMENTOS DE INTERÉS A PROTEGER			ELEMENTOS IMPROPIOS			
FACHADAS	LA TOTALIDAD					
VOLUMETRIA	LA TOTALIDAD					
FÁBRICAS	DE PIEDRA					
CUBIERTA	LA TOTALIDAD					
CHIMENEAS						
ALEROS/CORNISAS			TIPOS DE OBRAS PERMITIDAS			
BALCONES/GALERIAS			CONSERVACIÓN	SI	REFORMA	SI
ESCALERAS			MANTENIMIENTO	SI	RECONSTRUCCIÓN (parcial)	SI
BLASONES/ESCUDOS			CONSOLIDACIÓN	SI	REHABILITACIÓN	SI
DIÑTELES/JAMBAS	RECERCADO RELIEVE VENTANAS		RESTAURACIÓN	SI	AMPLIACIÓN	NO
CARPINTERIAS						
REJERIAS						
OTROS

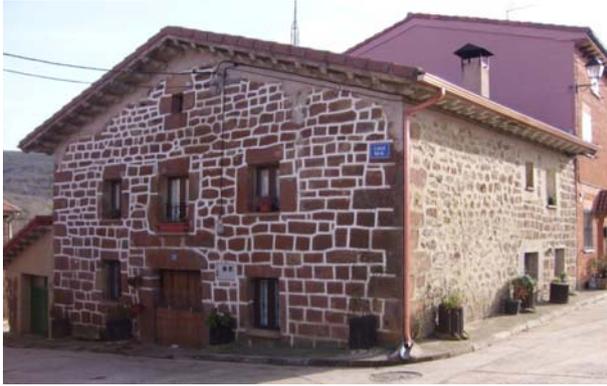
Planeamiento Núcleo	NORMAS URBANÍSTICAS MUNICIPALES DE VILLASUR DE HERREROS URREZ	Nº FICHA 56
ELEMENTO	EDIFICIO	GRADO DE PROTECCION AMBIENTAL
DIRECCION	CALLE REAL, 20	
REF. CATASTRAL	69992-01	
NATURALEZA	EDIFICIO DE VIVIENDA

CARACTERÍSTICAS			
GENERALES		INTERÉS ARQUITECTÓNICO (mucho, bastante, poco, nada)	
<i>ANTIGÜEDAD</i>	SIGLO XX (1.945)	<i>ORGANIZACIÓN INTERNA</i>	POCO
<i>ESTILO ARQUECT.</i>	POPULAR	<i>ESTRUCTURA</i>	BASTANTE
<i>USO</i>	RESIDENCIAL	<i>FACHADA</i>	BASTANTE
<i>PROPIEDAD</i>	PRIVADA	<i>CUBIERTA</i>	BASTANTE
<i>TIPOLOGIA</i>	MANZANA CERRADA EN ESQUINA (3 FACHADAS). CON GARAJE ADOSADO	<i>OTROS</i>	
<i>Nº DE PLANTAS</i>		DOS	
MATERIALES DE LA CONSTRUCCION		ESTADO DE CONSERVACION (bueno, regular, malo)	
<i>ESTRUCTURA</i>	PIEDRA Y MADERA	<i>GENERAL</i>	BUENO
<i>FACHADA</i>	PIEDRA MAMPOSTERÍA Y SILLERÍA	<i>FACHADA</i>	BUENO
<i>CUBIERTA</i>	HORMIGÓN Y TEJA CERÁMICA	<i>CUBIERTA</i>	BUENO
<i>CARPINTERIA</i>	MADERA	<i>CARPINTERIA</i>	BUENO
<i>OTROS</i>		<i>OTROS</i>

MEDIDAS DE PROTECCION, CONSERVACION Y RECUPERACION					
ELEMENTOS DE INTERÉS A PROTEGER			ELEMENTOS IMPROPIOS		
<i>FACHADAS</i>	LA TOTALIDAD		-PINTURA BLANCA EN LLAGUEADO DE MAMPUESTOS -EXCESO DE MATERIAL DE LLAGUEADOS -RECERCADOS DE VENTANAS DE FACHADA LATERAL CON MORTERO		
<i>VOLUMETRIA</i>	LA TOTALIDAD				
<i>FÁBRICAS</i>	DE PIEDRA				
<i>CUBIERTA</i>	LA TOTALIDAD				
<i>CHIMENEAS</i>		TIPOS DE OBRAS PERMITIDAS			
<i>ALEROS/CORNISAS</i>		<i>CONSERVACIÓN</i>	SI	<i>REFORMA</i>	SI
<i>BALCONES/GALERIAS</i>		<i>MANTENIMIENTO</i>	SI	<i>RECONSTRUCCIÓN (parcial)</i>	SI
<i>ESCALERAS</i>		<i>CONSOLIDACIÓN</i>	SI	<i>REHABILITACIÓN</i>	SI
<i>BLASONES/ESCUDOS</i>		<i>RESTAURACIÓN</i>	SI	<i>AMPLIACIÓN</i>	NO
<i>DINTELES/IAMBAS</i>					
<i>CARPINTERIAS</i>					
<i>REJERIAS</i>					
<i>OTROS</i>

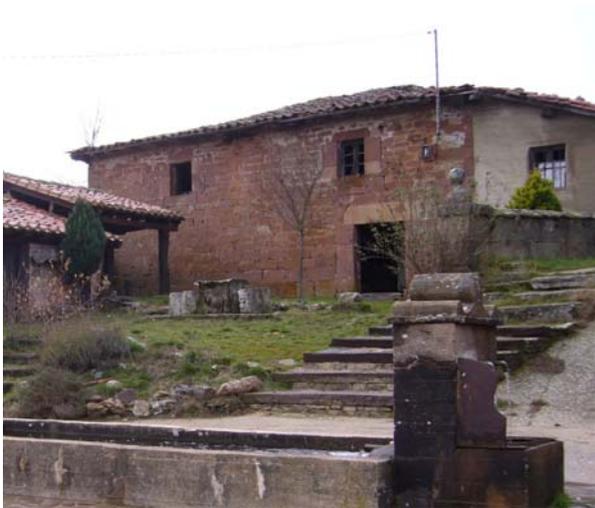
Planeamiento Núcleo	NORMAS URBANÍSTICAS MUNICIPALES DE VILLASUR DE HERREROS URREZ	Nº FICHA	57
ELEMENTO	EDIFICIO	GRADO DE PROTECCION	AMBIENTAL
DIRECCION	CALLE REAL, 5		
REF. CATASTRAL	68995-01		
NATURALEZA	EDIFICIO DE VIVIENDA CON POTRO DE HERRAR ANEXO (FICHA Nº 11)

CARACTERÍSTICAS			
GENERALES		INTERÉS ARQUITECTÓNICO (mucho, bastante, poco, nada)	
ANTIGÜEDAD	SIGLO XIX	ORGANIZACIÓN INTERNA	POCO
ESTILO ARQUECT.	POPULAR	ESTRUCTURA	BASTANTE
USO	RESIDENCIAL	FACHADA	BASTANTE
PROPIEDAD	PRIVADA	CUBIERTA	BASTANTE
TIPOLOGIA	VIVIENDA AISLADA	OTROS	
Nº DE PLANTAS	DOS		
MATERIALES DE LA CONSTRUCCION		ESTADO DE CONSERVACION (bueno, regular, malo)	
ESTRUCTURA	PIEDRA Y MADERA	GENERAL	REGULAR
FACHADA	PIEDRA MAMPOSTERIA Y SILLERÍA	FACHADA	BUENO
CUBIERTA	MADERA Y TEJA CERÁMICA	CUBIERTA	REGULAR
CARPINTERIA	MADERA	CARPINTERIA	REGULAR
OTROS		OTROS

MEDIDAS DE PROTECCION, CONSERVACION Y RECUPERACION						
ELEMENTOS DE INTERÉS A PROTEGER			ELEMENTOS IMPROPIOS			
FACHADAS	LA TOTALIDAD		-EXCESO DE MORTERO EN REPARACIONES DE FACHADA			
VOLUMETRIA	LA TOTALIDAD					
FÁBRICAS	DE PIEDRA					
CUBIERTA	LA TOTALIDAD					
CHIMENEAS			TIPOS DE OBRAS PERMITIDAS			
ALEROS/CORNISAS			CONSERVACIÓN	SI	REFORMA	SI
BALCONES/GALERIAS			MANTENIMIENTO	SI	RECONSTRUCCIÓN (parcial)	SI
ESCALERAS			CONSOLIDACIÓN	SI	REHABILITACIÓN	SI
BLASONES/ESCUDOS			RESTAURACIÓN	SI	AMPLIACIÓN	NO
DINTELES/JAMBAS						
CARPINTERIAS	PUERTA DE ENTRADA					
REJERIAS						
OTROS

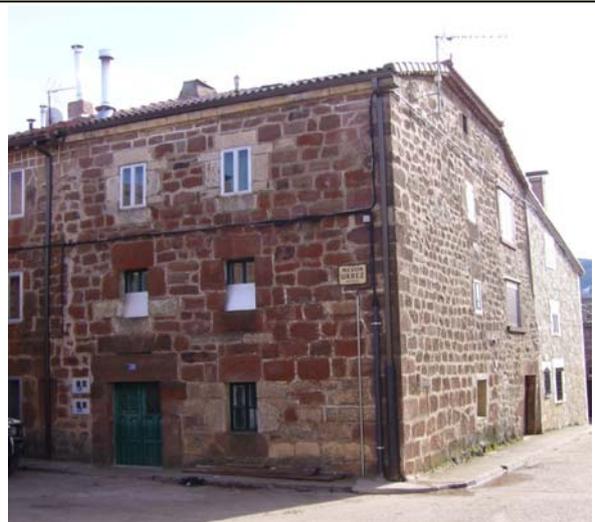
Planeamiento Núcleo	NORMAS URBANÍSTICAS MUNICIPALES DE VILLASUR DE HERREROS URREZ	Nº FICHA	58
ELEMENTO	EDIFICIO	GRADO DE PROTECCION	AMBIENTAL
DIRECCION	CALLE REAL, 38		
REF. CATASTRAL	68009-01		
NATURALEZA	EDIFICIO DE VIVIENDA

CARACTERÍSTICAS			
GENERALES		INTERÉS ARQUITECTÓNICO (mucho, bastante, poco, nada)	
ANTIGÜEDAD	SIGLO XIX	ORGANIZACIÓN INTERNA	POCO
ESTILO ARQUECT.	POPULAR	ESTRUCTURA	BASTANTE
USO	RESIDENCIAL	FACHADA	BASTANTE
PROPIEDAD	PRIVADA	CUBIERTA	BASTANTE
TIPOLOGIA	MANZANA CERRADA EN ESQUINA	OTROS	
Nº DE PLANTAS	TRES		
MATERIALES DE LA CONSTRUCCION		ESTADO DE CONSERVACION (bueno, regular, malo)	
ESTRUCTURA	PIEDRA Y MADERA	GENERAL	BUENO
FACHADA	PIEDRA MAMPOSTERIA Y SILLERÍA	FACHADA	BUENO
CUBIERTA	MADERA Y TEJA CERÁMICA	CUBIERTA	BUENO
CARPINTERIA	MADERA Y METÁLICA	CARPINTERIA	BUENO
OTROS		OTROS

MEDIDAS DE PROTECCION, CONSERVACION Y RECUPERACION						
ELEMENTOS DE INTERÉS A PROTEGER			ELEMENTOS IMPROPIOS			
FACHADAS	LA TOTALIDAD		-CARPINTERÍA METÁLICA EN SOBREVENTANAS A HACES EXTERIORES			
VOLUMETRIA	LA TOTALIDAD		-RECERCADO DE LADRILLO EN VENTANAS FACHADA LATERAL			
FÁBRICAS	DE PIEDRA		-RECERCADO DE MORTERO EN VENTANA PLANTA BAJA FACHADA LATERAL			
CUBIERTA	LA TOTALIDAD		-PERSIANA DE PVC EN VENTANA DE PLANTA 1ª DE FACHADA LATERAL			
CHIMENEAS			TIPOS DE OBRAS PERMITIDAS			
ALEROS/CORNISAS	CORNISA DE PIEDRA		CONSERVACIÓN	SI	REFORMA	SI
BALCONES/GALERIAS			MANTENIMIENTO	SI	RECONSTRUCCIÓN (parcial)	SI
ESCALERAS			CONSOLIDACIÓN	SI	REHABILITACIÓN	SI
BLASONES/ESCUDOS			RESTAURACIÓN	SI	AMPLIACIÓN	NO
DINTELES/JAMBAS	DOBLE DINTEL HUECO ENTRADA					
CARPINTERIAS						
REJERIAS						
OTROS

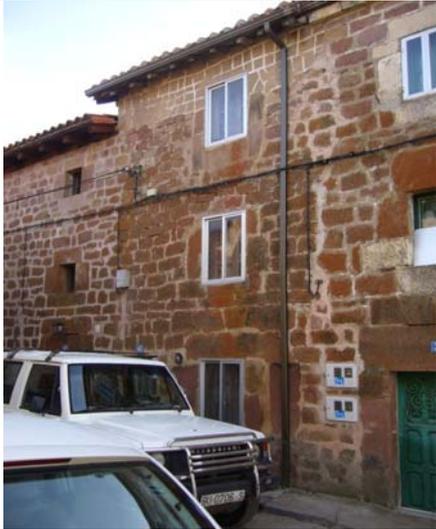
Planeamiento Núcleo	NORMAS URBANÍSTICAS MUNICIPALES DE VILLASUR DE HERREROS URREZ	Nº FICHA 59
ELEMENTO DIRECCION REF. CATASTRAL NATURALEZA	EDIFICIO CALLE REAL, 40 68009-02 EDIFICIO DE VIVIENDA	GRADO DE PROTECCION AMBIENTAL

CARACTERÍSTICAS			
GENERALES		INTERÉS ARQUITECTÓNICO (mucho, bastante, poco, nada)	
ANTIGÜEDAD	SIGLO XIX	ORGANIZACIÓN INTERNA	POCO
ESTILO ARQUITECT.	POPULAR	ESTRUCTURA	BASTANTE
USO	RESIDENCIAL	FACHADA	BASTANTE
PROPIEDAD	PRIVADA	CUBIERTA	BASTANTE
TIPOLOGIA	MANZANA CERRADA	OTROS	
Nº DE PLANTAS	TRES		
MATERIALES DE LA CONSTRUCCION		ESTADO DE CONSERVACION (bueno, regular, malo)	
ESTRUCTURA	PIEDRA Y MADERA	GENERAL	BUENO
FACHADA	PIEDRA MAMPOSTERIA Y SILLERÍA	FACHADA	BUENO
CUBIERTA	MADERA Y TEJA CERÁMICA	CUBIERTA	BUENO
CARPINTERIA	MADERA Y METÁLICA	CARPINTERIA	BUENO
OTROS		OTROS

MEDIDAS DE PROTECCION, CONSERVACION Y RECUPERACION						
ELEMENTOS DE INTERÉS A PROTEGER			ELEMENTOS IMPROPIOS			
FACHADAS	LA TOTALIDAD		-CARPINTERÍA METÁLICA EN SOBREVENTANAS A HACES EXTERIORES			
VOLUMETRIA	LA TOTALIDAD		-REPARACIÓN CON MORTERO Y PINTURA DE IMITACIÓN MAMPOSTERÍA			
FÁBRICAS	DE PIEDRA		-CEGADO DE HUECO EN DOBLE DINTEL			
CUBIERTA	LA TOTALIDAD					
CHIMENEAS						
ALEROS/CORNISAS						
BALCONES/GALERIAS						
ESCALERAS						
BLASONES/ESCUDOS						
DINTELES/JAMBAS	DOBLE DINTEL HUECO ENTRADA					
CARPINTERIAS						
REJERIAS						
OTROS	UNIDAD COMPOSITIVA CON EDIFICIOS CONTIGUOS					
			TIPOS DE OBRAS PERMITIDAS			
			CONSERVACIÓN	SI	REFORMA	SI
			MANTENIMIENTO	SI	RECONSTRUCCIÓN (parcial)	SI
			CONSOLIDACIÓN	SI	REHABILITACIÓN	SI
			RESTAURACIÓN	SI	AMPLIACIÓN	NO

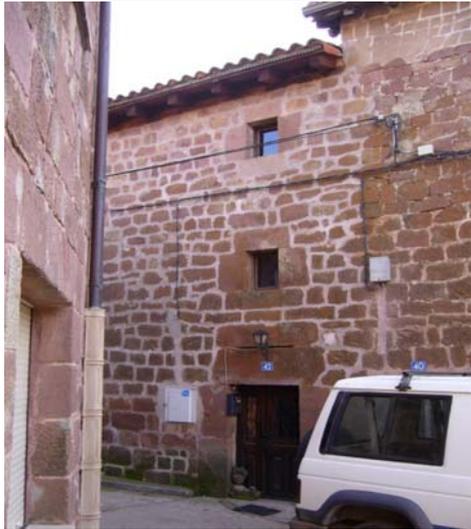
Planeamiento Núcleo	NORMAS URBANÍSTICAS MUNICIPALES DE VILLASUR DE HERREROS URREZ	Nº FICHA 60
ELEMENTO	EDIFICIO	GRADO DE PROTECCION AMBIENTAL
DIRECCION	CALLE REAL, 42	
REF. CATASTRAL	68009-03	
NATURALEZA	EDIFICIO DE VIVIENDA

CARACTERÍSTICAS			
GENERALES		INTERÉS ARQUITECTÓNICO (mucho, bastante, poco, nada)	
<i>ANTIGÜEDAD</i>	SIGLO XIX	<i>ORGANIZACIÓN INTERNA</i>	POCO
<i>ESTILO ARQUECT.</i>	POPULAR	<i>ESTRUCTURA</i>	BASTANTE
<i>USO</i>	RESIDENCIAL	<i>FACHADA</i>	BASTANTE
<i>PROPIEDAD</i>	PRIVADA	<i>CUBIERTA</i>	BASTANTE
<i>TIPOLOGIA</i>	MANZANA CERRADA	<i>OTROS</i>	
<i>Nº DE PLANTAS</i>	TRES		
MATERIALES DE LA CONSTRUCCION		ESTADO DE CONSERVACION (bueno, regular, malo)	
<i>ESTRUCTURA</i>	PIEDRA Y MADERA	<i>GENERAL</i>	BUENO
<i>FACHADA</i>	PIEDRA MAMPOSTERÍA Y SILLERÍA	<i>FACHADA</i>	BUENO
<i>CUBIERTA</i>	MADERA Y TEJA CERÁMICA	<i>CUBIERTA</i>	BUENO
<i>CARPINTERIA</i>	MADERA Y METÁLICA	<i>CARPINTERIA</i>	BUENO
<i>OTROS</i>		<i>OTROS</i>

MEDIDAS DE PROTECCION, CONSERVACION Y RECUPERACION						
ELEMENTOS DE INTERÉS A PROTEGER			ELEMENTOS IMPROPIOS			
<i>FACHADAS</i>	LA TOTALIDAD		-EXCESO DE MATERIAL EN JUNTAS DE MAMPUESTOS			
<i>VOLUMETRIA</i>	LA TOTALIDAD					
<i>FÁBRICAS</i>	DE PIEDRA					
<i>CUBIERTA</i>	LA TOTALIDAD					
<i>CHIMENEAS</i>			TIPOS DE OBRAS PERMITIDAS			
<i>ALEROS/CORNISAS</i>			<i>CONSERVACIÓN</i>	SI	<i>REFORMA</i>	SI
<i>BALCONES/GALERIAS</i>			<i>MANTENIMIENTO</i>	SI	<i>RECONSTRUCCIÓN (parcial)</i>	SI
<i>ESCALERAS</i>			<i>CONSOLIDACIÓN</i>	SI	<i>REHABILITACIÓN</i>	SI
<i>BLASONES/ESCUDOS</i>			<i>RESTAURACIÓN</i>	SI	<i>AMPLIACIÓN</i>	NO
<i>DIÑTELES/JAMBAS</i>	DOBLE DINTEL HUECO ENTRADA					
<i>CARPINTERIAS</i>						
<i>REJERIAS</i>						
<i>OTROS</i>

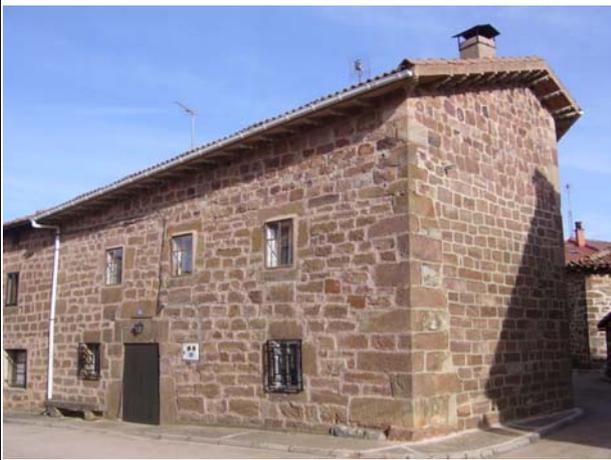
Planeamiento Núcleo	NORMAS URBANÍSTICAS MUNICIPALES DE VILLASUR DE HERREROS URREZ	Nº FICHA 61
ELEMENTO DIRECCION REF. CATASTRAL NATURALEZA	EDIFICIO CALLE REAL, 54 69004-0 EDIFICIO DE VIVIENDA	GRADO DE PROTECCION AMBIENTAL

CARACTERÍSTICAS			
GENERALES		INTERÉS ARQUITECTÓNICO (mucho, bastante, poco, nada)	
ANTIGÜEDAD	SIGLO XX	ORGANIZACIÓN INTERNA	POCO
ESTILO ARQUECT.	POPULAR	ESTRUCTURA	BASTANTE
USO	RESIDENCIAL	FACHADA	BASTANTE
PROPIEDAD	PRIVADA	CUBIERTA	NADA
TIPOLOGIA	MANZANA CERRADA	OTROS	
Nº DE PLANTAS	DOS		
MATERIALES DE LA CONSTRUCCION		ESTADO DE CONSERVACION (bueno, regular, malo)	
ESTRUCTURA	PIEDRA Y MADERA	GENERAL	BUENO
FACHADA	PIEDRA MAMPOSTERÍA Y SILLERÍA	FACHADA	BUENO
CUBIERTA	HORMIGÓN Y TEJA CERÁMICA	CUBIERTA	BUENO
CARPINTERIA	MADERA Y METÁLICA	CARPINTERIA	BUENO
OTROS		OTROS

MEDIDAS DE PROTECCION, CONSERVACION Y RECUPERACION						
ELEMENTOS DE INTERÉS A PROTEGER			ELEMENTOS IMPROPIOS			
FACHADAS	LA TOTALIDAD		-MORFOLOGÍA DEL RECERCIDO DE LA ENTRECUBIERTA			
VOLUMETRIA			-EXCESO DE MATERIAL EN LLAGUEADO DE MAMPUESTOS			
FÁBRICAS	DE PIEDRA		-SOBREVENTANAS METÁLICAS A HACES EXTERIORES			
CUBIERTA						
CHIMENEAS						
ALEROS/CORNISAS						
BALCONES/GALERIAS						
ESCALERAS						
BLASONES/ESCUDOS						
DINTELES/JAMBAS	DOBLE DINTEL HUECO ENTRADA					
CARPINTERIAS						
REJERIAS						
OTROS						
			TIPOS DE OBRAS PERMITIDAS			
			CONSERVACIÓN	SI	REFORMA	SI
			MANTENIMIENTO	SI	RECONSTRUCCIÓN (parcial)	SI
			CONSOLIDACIÓN	SI	REHABILITACIÓN	SI
			RESTAURACIÓN	SI	AMPLIACIÓN	NO

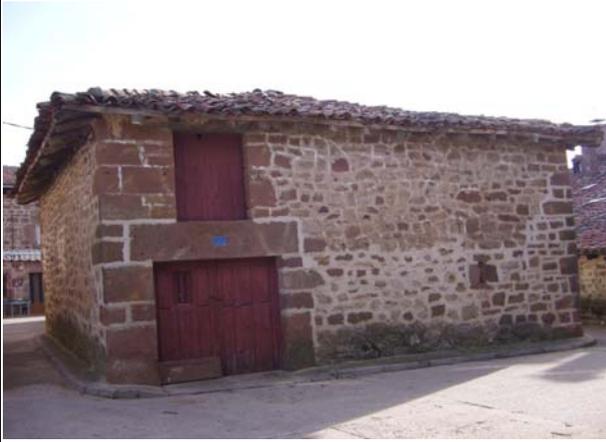
Planeamiento Núcleo	NORMAS URBANÍSTICAS MUNICIPALES DE VILLASUR DE HERREROS URREZ	Nº FICHA 62
ELEMENTO	EDIFICIO	GRADO DE PROTECCION AMBIENTAL
DIRECCION	CALLE LA PUEBLA, 13	
REF. CATASTRAL	69005-02	
NATURALEZA	EDIFICIO DE ALMACÉN-HENIL

CARACTERÍSTICAS			
GENERALES		INTERÉS ARQUITECTÓNICO (mucho, bastante, poco, nada)	
<i>ANTIGÜEDAD</i>	SIGLO XX	<i>ORGANIZACIÓN INTERNA</i>	POCO
<i>ESTILO ARQUECT.</i>	POPULAR	<i>ESTRUCTURA</i>	BASTANTE
<i>USO</i>	ALMACÉN-HENIL	<i>FACHADA</i>	BASTANTE
<i>PROPIEDAD</i>	PRIVADA	<i>CUBIERTA</i>	BASTANTE
<i>TIPOLOGIA</i>	AISLADA	<i>OTROS</i>	HUECO TRADICIONAL DE HENIL
<i>Nº DE PLANTAS</i>	DOS		EN 1ª PLANTA: MUCHO
MATERIALES DE LA CONSTRUCCION		ESTADO DE CONSERVACION (bueno, regular, malo)	
<i>ESTRUCTURA</i>	PIEDRA Y MADERA	<i>GENERAL</i>	REGULAR
<i>FACHADA</i>	PIEDRA MAMPOSTERIA Y SILLERÍA	<i>FACHADA</i>	BUENO
<i>CUBIERTA</i>	MADERA Y TEJA CERÁMICA	<i>CUBIERTA</i>	MALO
<i>CARPINTERIA</i>	MADERA	<i>CARPINTERIA</i>	REGULAR
<i>OTROS</i>		<i>OTROS</i>

MEDIDAS DE PROTECCION, CONSERVACION Y RECUPERACION						
ELEMENTOS DE INTERÉS A PROTEGER			ELEMENTOS IMPROPIOS			
<i>FACHADAS</i>	ALTURA, HUECO PORTÓN, HUECO DE PAJAR EN 1ª PLANTA Y PIEDRA		-EXCESO DE MATERIAL Y COLOR BLANCO EN JUNTAS DE PIEDRA			
<i>VOLUMETRIA</i>						
<i>FÁBRICAS</i>	LAS DE PIEDRA					
<i>CUBIERTA</i>						
<i>CHIMENEAS</i>			TIPOS DE OBRAS PERMITIDAS			
<i>ALEROS/CORNISAS</i>			<i>CONSERVACIÓN</i>	SI	<i>REFORMA</i>	SI
<i>BALCONES/GALERIAS</i>			<i>MANTENIMIENTO</i>	SI	<i>RECONSTRUCCIÓN (parcial)</i>	SI
<i>ESCALERAS</i>			<i>CONSOLIDACIÓN</i>	SI	<i>REHABILITACIÓN</i>	SI
<i>BLASONES/ESCUDOS</i>			<i>RESTAURACIÓN</i>	SI	<i>AMPLIACIÓN</i>	NO
<i>DINTELES/JAMBAS</i>	GRAN DINTEL DE PORTÓN		Se autoriza la ampliación del hueco de ventana existente en planta baja y la apertura de nuevos huecos en plantas baja y 1ª, siempre que se recerquen con sillería de piedra. En todos los huecos predominará la dimensión vertical sobre la horizontal y no podrán tener una altura mayor de 1,20 m ni una anchura mayor de 0,90 m.

<i>CARPINTERIAS</i>	MORFOLOGIA Y MATERIAL DE PORTÓN Y HUECO DE PAJAR DE 1ª PLANTA					
<i>REJERIAS</i>						
<i>OTROS</i>	UNIDAD COMPOSITIVA CON EDIFICIOS CONTIGUOS.

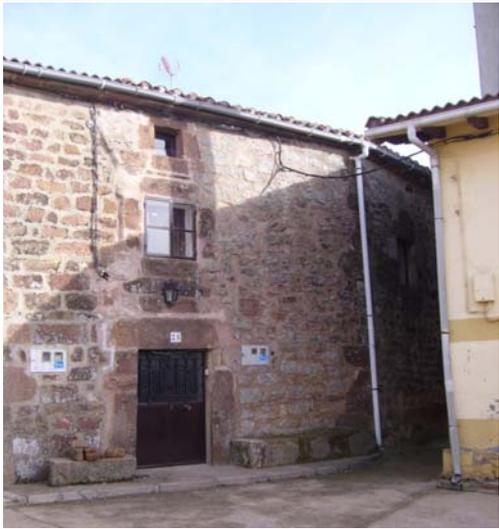
Planeamiento Núcleo	NORMAS URBANÍSTICAS MUNICIPALES DE VILLASUR DE HERREROS URREZ	Nº FICHA 63
ELEMENTO DIRECCION REF. CATASTRAL NATURALEZA	EDIFICIO CALLE LA PUEBLA, 25 69005-14 EDIFICIO DE VIVIENDA	GRADO DE PROTECCION AMBIENTAL

CARACTERÍSTICAS			
GENERALES		INTERÉS ARQUITECTÓNICO (mucho, bastante, poco, nada)	
ANTIGÜEDAD	SIGLO XX	ORGANIZACIÓN INTERNA	POCO
ESTILO ARQUECT.	POPULAR	ESTRUCTURA	BASTANTE
USO	RESIDENCIAL	FACHADA	BASTANTE
PROPIEDAD	PRIVADA	CUBIERTA	BASTANTE
TIPOLOGIA	MANZANA CERRADA	OTROS	
Nº DE PLANTAS	DOS Y ENTRECUBIERTA		
MATERIALES DE LA CONSTRUCCION		ESTADO DE CONSERVACION (bueno, regular, malo)	
ESTRUCTURA	PIEDRA Y MADERA	GENERAL	BUENO
FACHADA	PIEDRA MAMPOSTERIA Y SILLERÍA	FACHADA	BUENO
CUBIERTA	MADERA Y TEJA CERÁMICA	CUBIERTA	BUENO
CARPINTERIA	MADERA Y METÁLICA	CARPINTERIA	BUENO
OTROS		OTROS	ESCUDO

MEDIDAS DE PROTECCION, CONSERVACION Y RECUPERACION						
ELEMENTOS DE INTERÉS A PROTEGER			-SOBREVENTANA METÁLICA A HACES EXTERIORES			
FACHADAS	LA TOTALIDAD		-SOBREVENTANA METÁLICA A HACES EXTERIORES			
VOLUMETRIA	LA TOTALIDAD					
FÁBRICAS	DE PIEDRA					
CUBIERTA	LA TOTALIDAD					
CHIMENEAS			TIPOS DE OBRAS PERMITIDAS			
ALEROS/CORNISAS	CORNISA DE PIEDRA		CONSERVACIÓN	SI	REFORMA	SI
BALCONES/GALERIAS			MANTENIMIENTO	SI	RECONSTRUCCIÓN (parcial)	SI
ESCALERAS			CONSOLIDACIÓN	SI	REHABILITACIÓN	SI
BLASONES/ESCUDOS	ESCUDO		RESTAURACIÓN	SI	AMPLIACIÓN	NO
DINTELES/JAMBAS	DOBLE DINTEL HUECO ENTRADA					
CARPINTERIAS						
REJERIAS						
OTROS

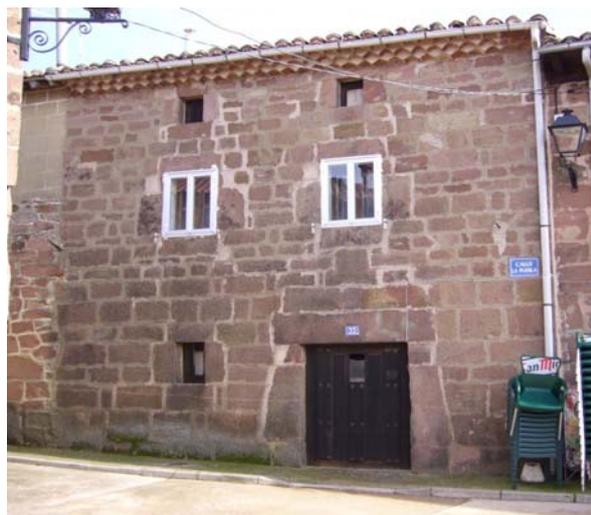
Planeamiento	NORMAS URBANÍSTICAS MUNICIPALES DE VILLASUR DE HERREROS	Nº FICHA	64
Núcleo	URREZ	GRADO DE PROTECCION	
ELEMENTO	EDIFICIO	AMBIENTAL	
DIRECCION	CALLE LA PUEBLA, 32		
REF. CATASTRAL	69006-03		
NATURALEZA	EDIFICIO DE VIVIENDA

CARACTERÍSTICAS			
GENERALES		INTERÉS ARQUITECTÓNICO (mucho, bastante, poco, nada)	
<i>ANTIGÜEDAD</i>	SIGLO XX (1.910)	<i>ORGANIZACIÓN INTERNA</i>	POCO
<i>ESTILO ARQUECT.</i>	POPULAR	<i>ESTRUCTURA</i>	BASTANTE
<i>USO</i>	RESIDENCIAL	<i>FACHADA</i>	BASTANTE
<i>PROPIEDAD</i>	PRIVADA	<i>CUBIERTA</i>	BASTANTE
<i>TIPOLOGIA</i>	MANZANA CERRADA	<i>OTROS</i>	ALERO DE TEJA: BASTANTE
<i>Nº DE PLANTAS</i>	DOS Y ENTRECUBIERTA		
MATERIALES DE LA CONSTRUCCION		ESTADO DE CONSERVACION (bueno, regular, malo)	
<i>ESTRUCTURA</i>	PIEDRA Y MADERA	<i>GENERAL</i>	BUENO
<i>FACHADA</i>	PIEDRA SILLERÍA	<i>FACHADA</i>	BUENO
<i>CUBIERTA</i>	MADERA Y TEJA CERÁMICA	<i>CUBIERTA</i>	BUENO
<i>CARPINTERIA</i>	MADERA Y METÁLICA	<i>CARPINTERIA</i>	BUENO
<i>OTROS</i>		<i>OTROS</i>

MEDIDAS DE PROTECCION, CONSERVACION Y RECUPERACION						
ELEMENTOS DE INTERÉS A PROTEGER			-SOBREVENTANA METÁLICA A HACES EXTERIORES			
<i>FACHADAS</i>	LA TOTALIDAD		-SOBREVENTANA METÁLICA A HACES EXTERIORES			
<i>VOLUMETRIA</i>	LA TOTALIDAD					
<i>FÁBRICAS</i>	DE PIEDRA					
<i>CUBIERTA</i>	LA TOTALIDAD					
<i>CHIMENEAS</i>			TIPOS DE OBRAS PERMITIDAS			
<i>ALEROS/CORNISAS</i>	ALERO TIPO TEJEROZ		<i>CONSERVACIÓN</i>	SI	<i>REFORMA</i>	SI
<i>BALCONES/GALERIAS</i>			<i>MANTENIMIENTO</i>	SI	<i>RECONSTRUCCIÓN (parcial)</i>	SI
<i>ESCALERAS</i>			<i>CONSOLIDACIÓN</i>	SI	<i>REHABILITACIÓN</i>	SI
<i>BLASONES/ESCUDOS</i>			<i>RESTAURACIÓN</i>	SI	<i>AMPLIACIÓN</i>	NO
<i>DINTELES/JAMBAS</i>						
<i>CARPINTERIAS</i>	PUERTA DE ENTRADA					
<i>REJERIAS</i>						
<i>OTROS</i>	INSCRIPCIÓN DINTEL PUERTA

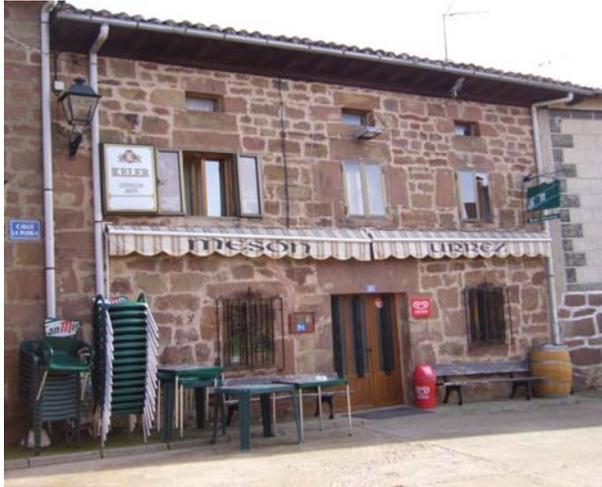
Planeamiento Núcleo	NORMAS URBANÍSTICAS MUNICIPALES DE VILLASUR DE HERREROS URREZ	Nº FICHA 65
ELEMENTO DIRECCION REF. CATASTRAL NATURALEZA	EDIFICIO CALLE LA PUEBLA, 30 69006-04 EDIFICIO DE BAR Y OCIO	GRADO DE PROTECCION AMBIENTAL

CARACTERÍSTICAS			
GENERALES		INTERÉS ARQUITECTÓNICO (mucho, bastante, poco, nada)	
ANTIGÜEDAD	SIGLO XX	ORGANIZACIÓN INTERNA	POCO
ESTILO ARQUITECT.	POPULAR	ESTRUCTURA	BASTANTE
USO	RESIDENCIAL Y HOSTELERO	FACHADA	BASTANTE
PROPIEDAD	PRIVADA	CUBIERTA	BASTANTE
TIPOLOGIA	MANZANA CERRADA	OTROS	
Nº DE PLANTAS	DOS Y ENTRECUBIERTA		
MATERIALES DE LA CONSTRUCCION		ESTADO DE CONSERVACION (bueno, regular, malo)	
ESTRUCTURA	PIEDRA Y MADERA	GENERAL	BUENO
FACHADA	PIEDRA MAMPOSTERÍA Y SILLERÍA	FACHADA	BUENO
CUBIERTA	MADERA Y TEJA CERÁMICA	CUBIERTA	BUENO
CARPINTERIA	MADERA Y METÁLICA	CARPINTERIA	BUENO
OTROS		OTROS

MEDIDAS DE PROTECCION, CONSERVACION Y RECUPERACION						
ELEMENTOS DE INTERÉS A PROTEGER			-SOBREVENTANA METÁLICA A HACES EXTERIORES			
FACHADAS	LA TOTALIDAD		-SOBREVENTANAS METÁLICAS A HACES EXTERIORES -EXCESIVA CARTELERÍA PUBLICITARIA			
VOLUMETRIA	LA TOTALIDAD					
FÁBRICAS	DE PIEDRA					
CUBIERTA	LA TOTALIDAD					
CHIMENEAS			TIPOS DE OBRAS PERMITIDAS			
ALEROS/CORNISAS			CONSERVACIÓN	SI	REFORMA	SI
BALCONES/GALERIAS			MANTENIMIENTO	SI	RECONSTRUCCIÓN (parcial)	SI
ESCALERAS			CONSOLIDACIÓN	SI	REHABILITACIÓN	SI
BLASONES/ESCUDOS			RESTAURACIÓN	SI	AMPLIACIÓN	NO
DINTELES/JAMBAS						
CARPINTERIAS						
REJERIAS						
OTROS	INSCRIPCIÓN DINTEL PUERTA

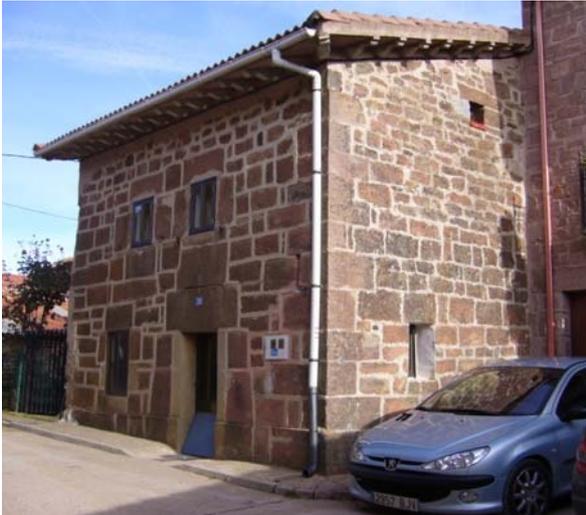
Planeamiento Núcleo	NORMAS URBANÍSTICAS MUNICIPALES DE VILLASUR DE HERREROS URREZ	Nº FICHA 66
ELEMENTO DIRECCION REF. CATASTRAL NATURALEZA	EDIFICIO CALLE EL RIO, 38 70002-06 EDIFICIO DE VIVIENDA	GRADO DE PROTECCION AMBIENTAL

CARACTERÍSTICAS			
GENERALES		INTERÉS ARQUITECTÓNICO (mucho, bastante, poco, nada)	
ANTIGÜEDAD	SIGLO XX	ORGANIZACIÓN INTERNA	POCO
ESTILO ARQUECT.	POPULAR	ESTRUCTURA	BASTANTE
USO	RESIDENCIAL	FACHADA	BASTANTE
PROPIEDAD	PRIVADA	CUBIERTA	BASTANTE
TIPOLOGIA	MANZANA CERRADA	OTROS	
Nº DE PLANTAS	DOS Y ENTRECUBIERTA		
MATERIALES DE LA CONSTRUCCION		ESTADO DE CONSERVACION (bueno, regular, malo)	
ESTRUCTURA	PIEDRA Y MADERA	GENERAL	BUENO
FACHADA	PIEDRA SILLERÍA	FACHADA	BUENO
CUBIERTA	HORMIGÓN Y TEJA CERÁMICA	CUBIERTA	BUENO
CARPINTERIA	MADERA Y METÁLICA	CARPINTERIA	BUENO
OTROS		OTROS

MEDIDAS DE PROTECCION, CONSERVACION Y RECUPERACION						
ELEMENTOS DE INTERÉS A PROTEGER			-SOBREVENTANA METÁLICA A HACES EXTERIORES			
FACHADAS	LA TOTALIDAD		-SOBREVENTANAS METÁLICAS A HACES EXTERIORES -EXCESIVO MATERIAL DE LLAGUEADO DE SILLARES -DISMINUCIÓN ANCHURA PUERTA DE ENTRADA			
VOLUMETRIA	LA TOTALIDAD					
FÁBRICAS	DE PIEDRA					
CUBIERTA	LA TOTALIDAD					
CHIMENEAS			TIPOS DE OBRAS PERMITIDAS			
ALEROS/CORNISAS			CONSERVACIÓN	SI	REFORMA	SI
BALCONES/GALERIAS			MANTENIMIENTO	SI	RECONSTRUCCIÓN (parcial)	SI
ESCALERAS			CONSOLIDACIÓN	SI	REHABILITACIÓN	SI
BLASONES/ESCUDOS			RESTAURACIÓN	SI	AMPLIACIÓN	NO
DINTELES/JAMBAS	DOBLE DINTEL DE PUERTA					
CARPINTERIAS						
REJERIAS						
OTROS

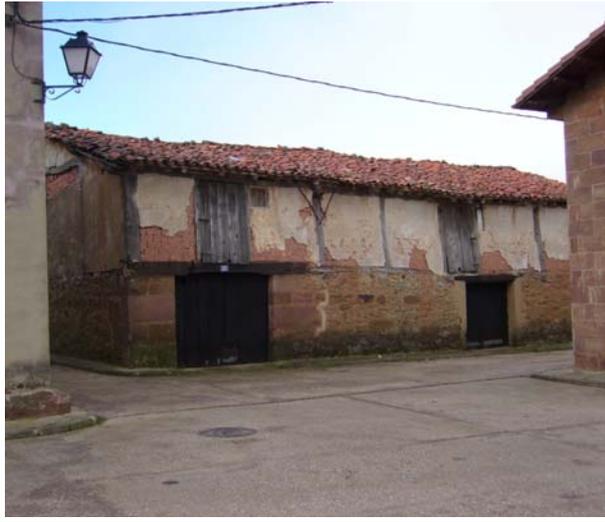
Planeamiento Núcleo	NORMAS URBANÍSTICAS MUNICIPALES DE VILLASUR DE HERREROS URREZ	Nº FICHA 67
ELEMENTO DIRECCION REF. CATASTRAL NATURALEZA	EDIFICIO CALLE BOLERA, 27 69011-01 EDIFICIO ALMACÉN-HENIL	GRADO DE PROTECCION AMBIENTAL

CARACTERÍSTICAS			
GENERALES		INTERÉS ARQUITECTÓNICO (mucho, bastante, poco, nada)	
ANTIGÜEDAD	SIGLO XX	ORGANIZACIÓN INTERNA	POCO
ESTILO ARQUECT.	POPULAR	ESTRUCTURA	BASTANTE
USO	ALMACÉN-HENIL	FACHADA	BASTANTE
PROPIEDAD	PRIVADA	CUBIERTA	BASTANTE
TIPOLOGIA	MANZANA CERRADA	OTROS	HUECO TRADICIONAL PLANTA 1ª: MUCHO
Nº DE PLANTAS	DOS		
MATERIALES DE LA CONSTRUCCION		ESTADO DE CONSERVACION (bueno, regular, malo)	
ESTRUCTURA	PIEDRA Y MADERA	GENERAL	REGULAR
FACHADA	PIEDRA SILLERÍA Y MAMPORTERÍA, ADOBE Y ENTRAMADO	FACHADA	REGULAR
CUBIERTA	MADERA Y TEJA CERÁMICA	CUBIERTA	MALO
CARPINTERIA	MADERA Y DINTEL MADERA	CARPINTERIA	REGULAR
OTROS		OTROS

MEDIDAS DE PROTECCION, CONSERVACION Y RECUPERACION						
ELEMENTOS DE INTERÉS A PROTEGER			ELEMENTOS IMPROPIOS			
FACHADAS	ALTURA, HUECOS PORTONES, HUECO DE PAJAR EN 1ª PLANTA, ENTRAMADO MADERA Y PIEDRA					
VOLUMETRIA						
FÁBRICAS	LAS DE PIEDRA					
CUBIERTA						
CHIMENEAS						
ALEROS/CORNISAS						
BALCONES/GALERIAS						
ESCALERAS						
BLASONES/ESCUDOS						
DINTELES/JAMBAS						
CARPINTERIAS	MORFOLOGIA Y MATERIAL DE PORTONES Y HUECOS DE PAJAR DE 1ª PLANTA					
REJERIAS						
OTROS						
			TIPOS DE OBRAS PERMITIDAS			
			CONSERVACIÓN	SI	REFORMA	SI
			MANTENIMIENTO	SI	RECONSTRUCCIÓN (parcial)	SI
			CONSOLIDACIÓN	SI	REHABILITACIÓN	SI
			RESTAURACIÓN	SI	AMPLIACIÓN	NO
